KOMPLEKSSED TEADUSLIKUD UURINGUD  
Rapla rajooni endise Lohu mõisa  
vesiveski  
Kõide 5-I  
Ülesmõõtmine

Raplamaa arhitektuurimälestiste tehnilise seisukorra ülevaatus

Lohu mõis

**VESIVESKI**

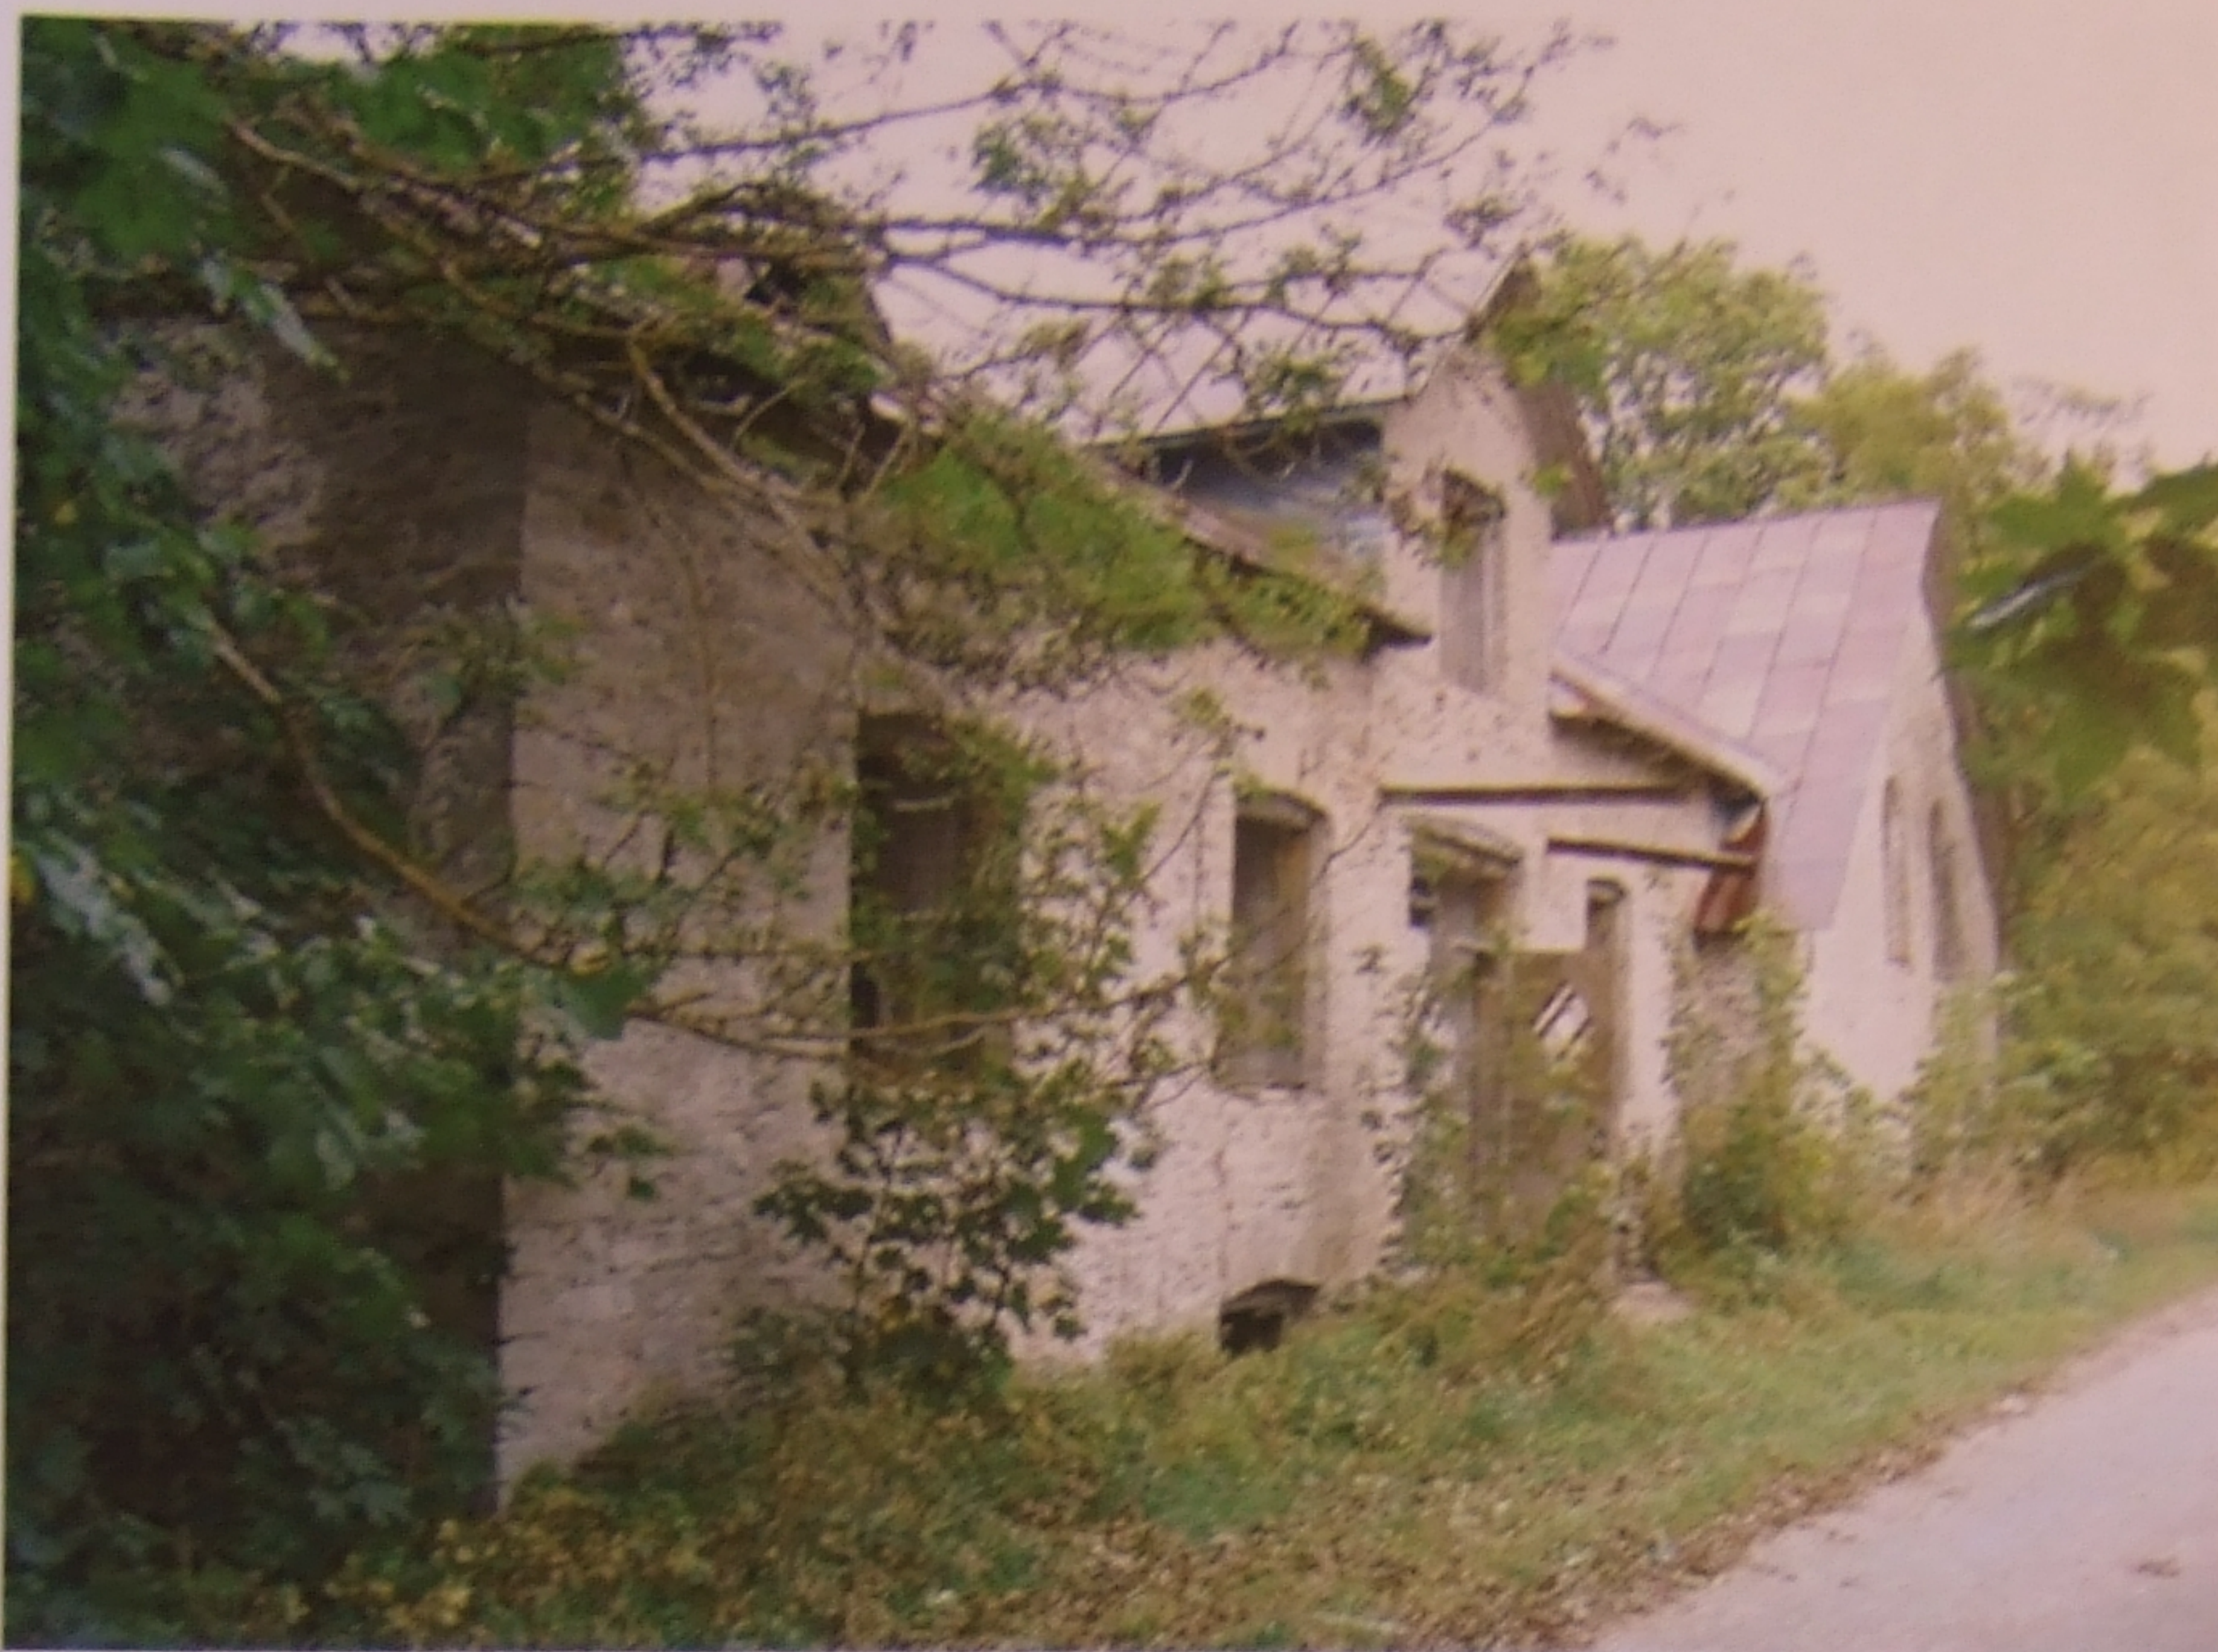
FOTO 1: Esikülje detail  
Jõepoolse otsaseina vajumitest on tingitud seina vertikaalpraod.

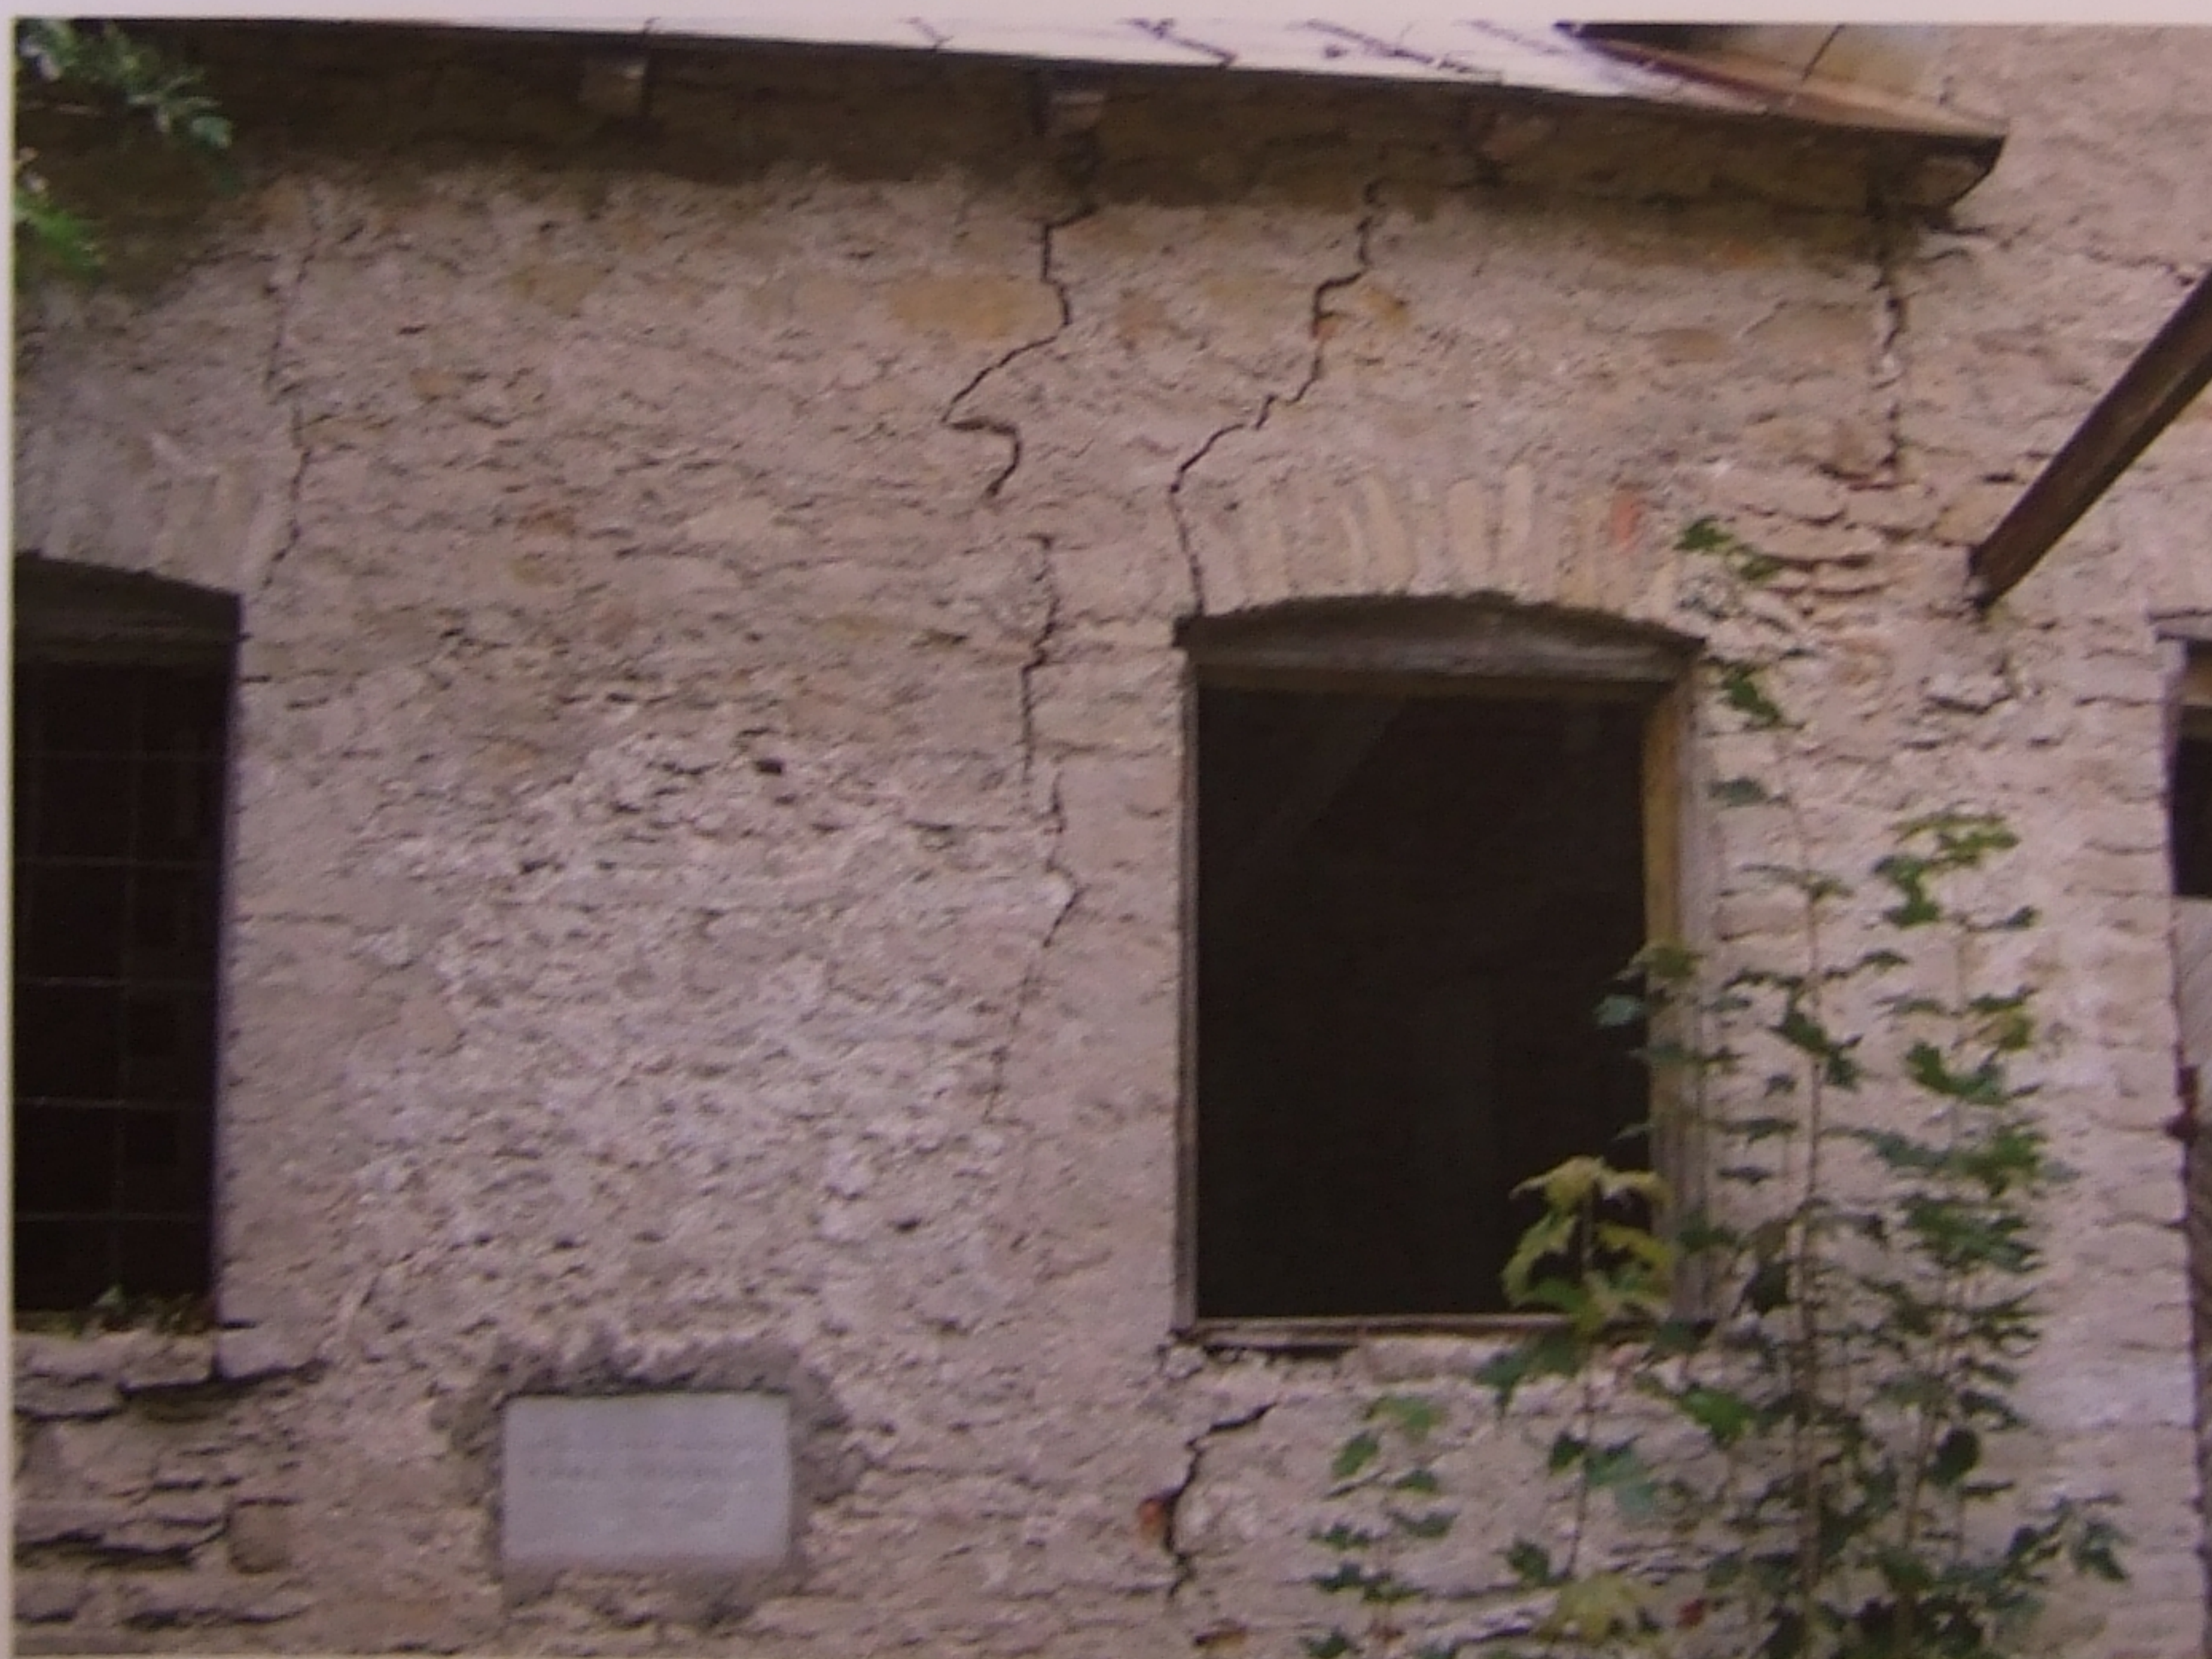
FOTO 2: Vesiveski esikülje vaade sillalt.  
Hoone on ümbritsetud suurte puudega. Puuduvad kõik aknad ja uksed.

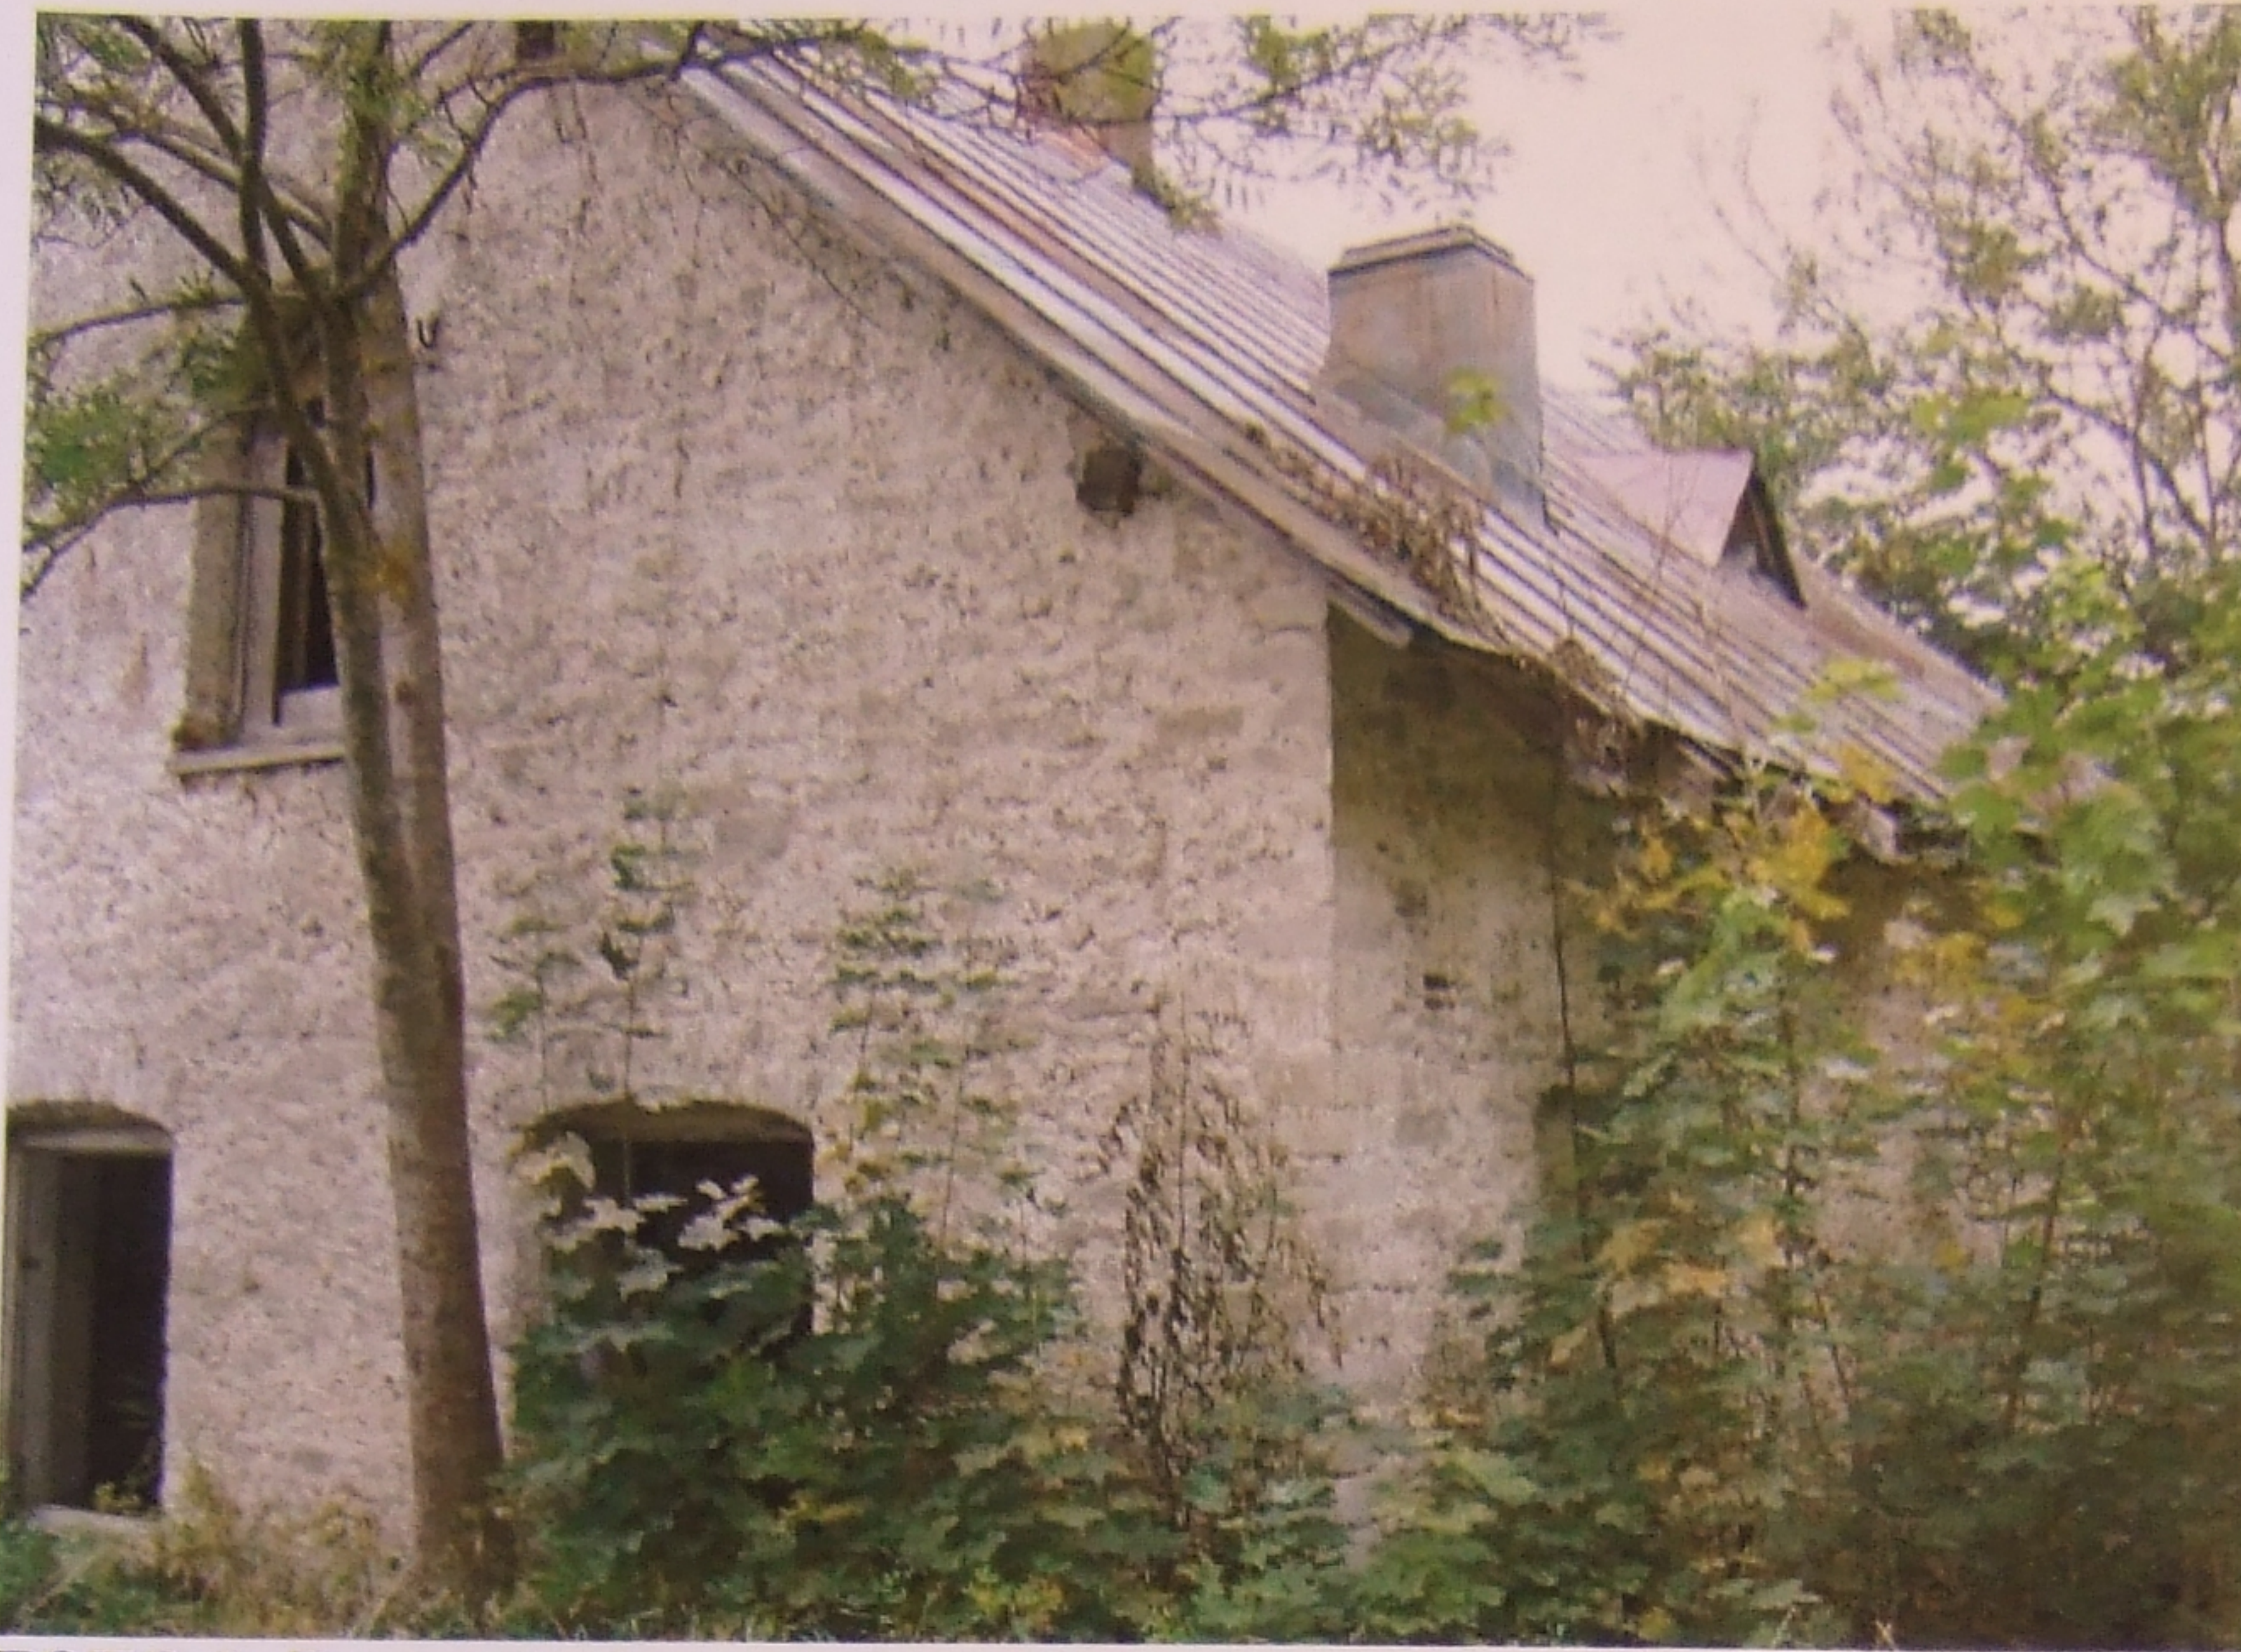
**FOTO 3:** Parempoolne otsasein ja tagakülg.  
Otsaseinas deformatsioone ei ole. Lähisümbrus on võsastunud.

| Jrk. nr. | Hooldus-, konserveerimis-, restaureerimis- ja remonttööde nimetus | Täitmise tähtaeg | Märkused |
|---|---|---|---|
| 1. | Eemaldada hoone lähiümbruses ja müüride vahel kasvavad puud ja võsa | | |

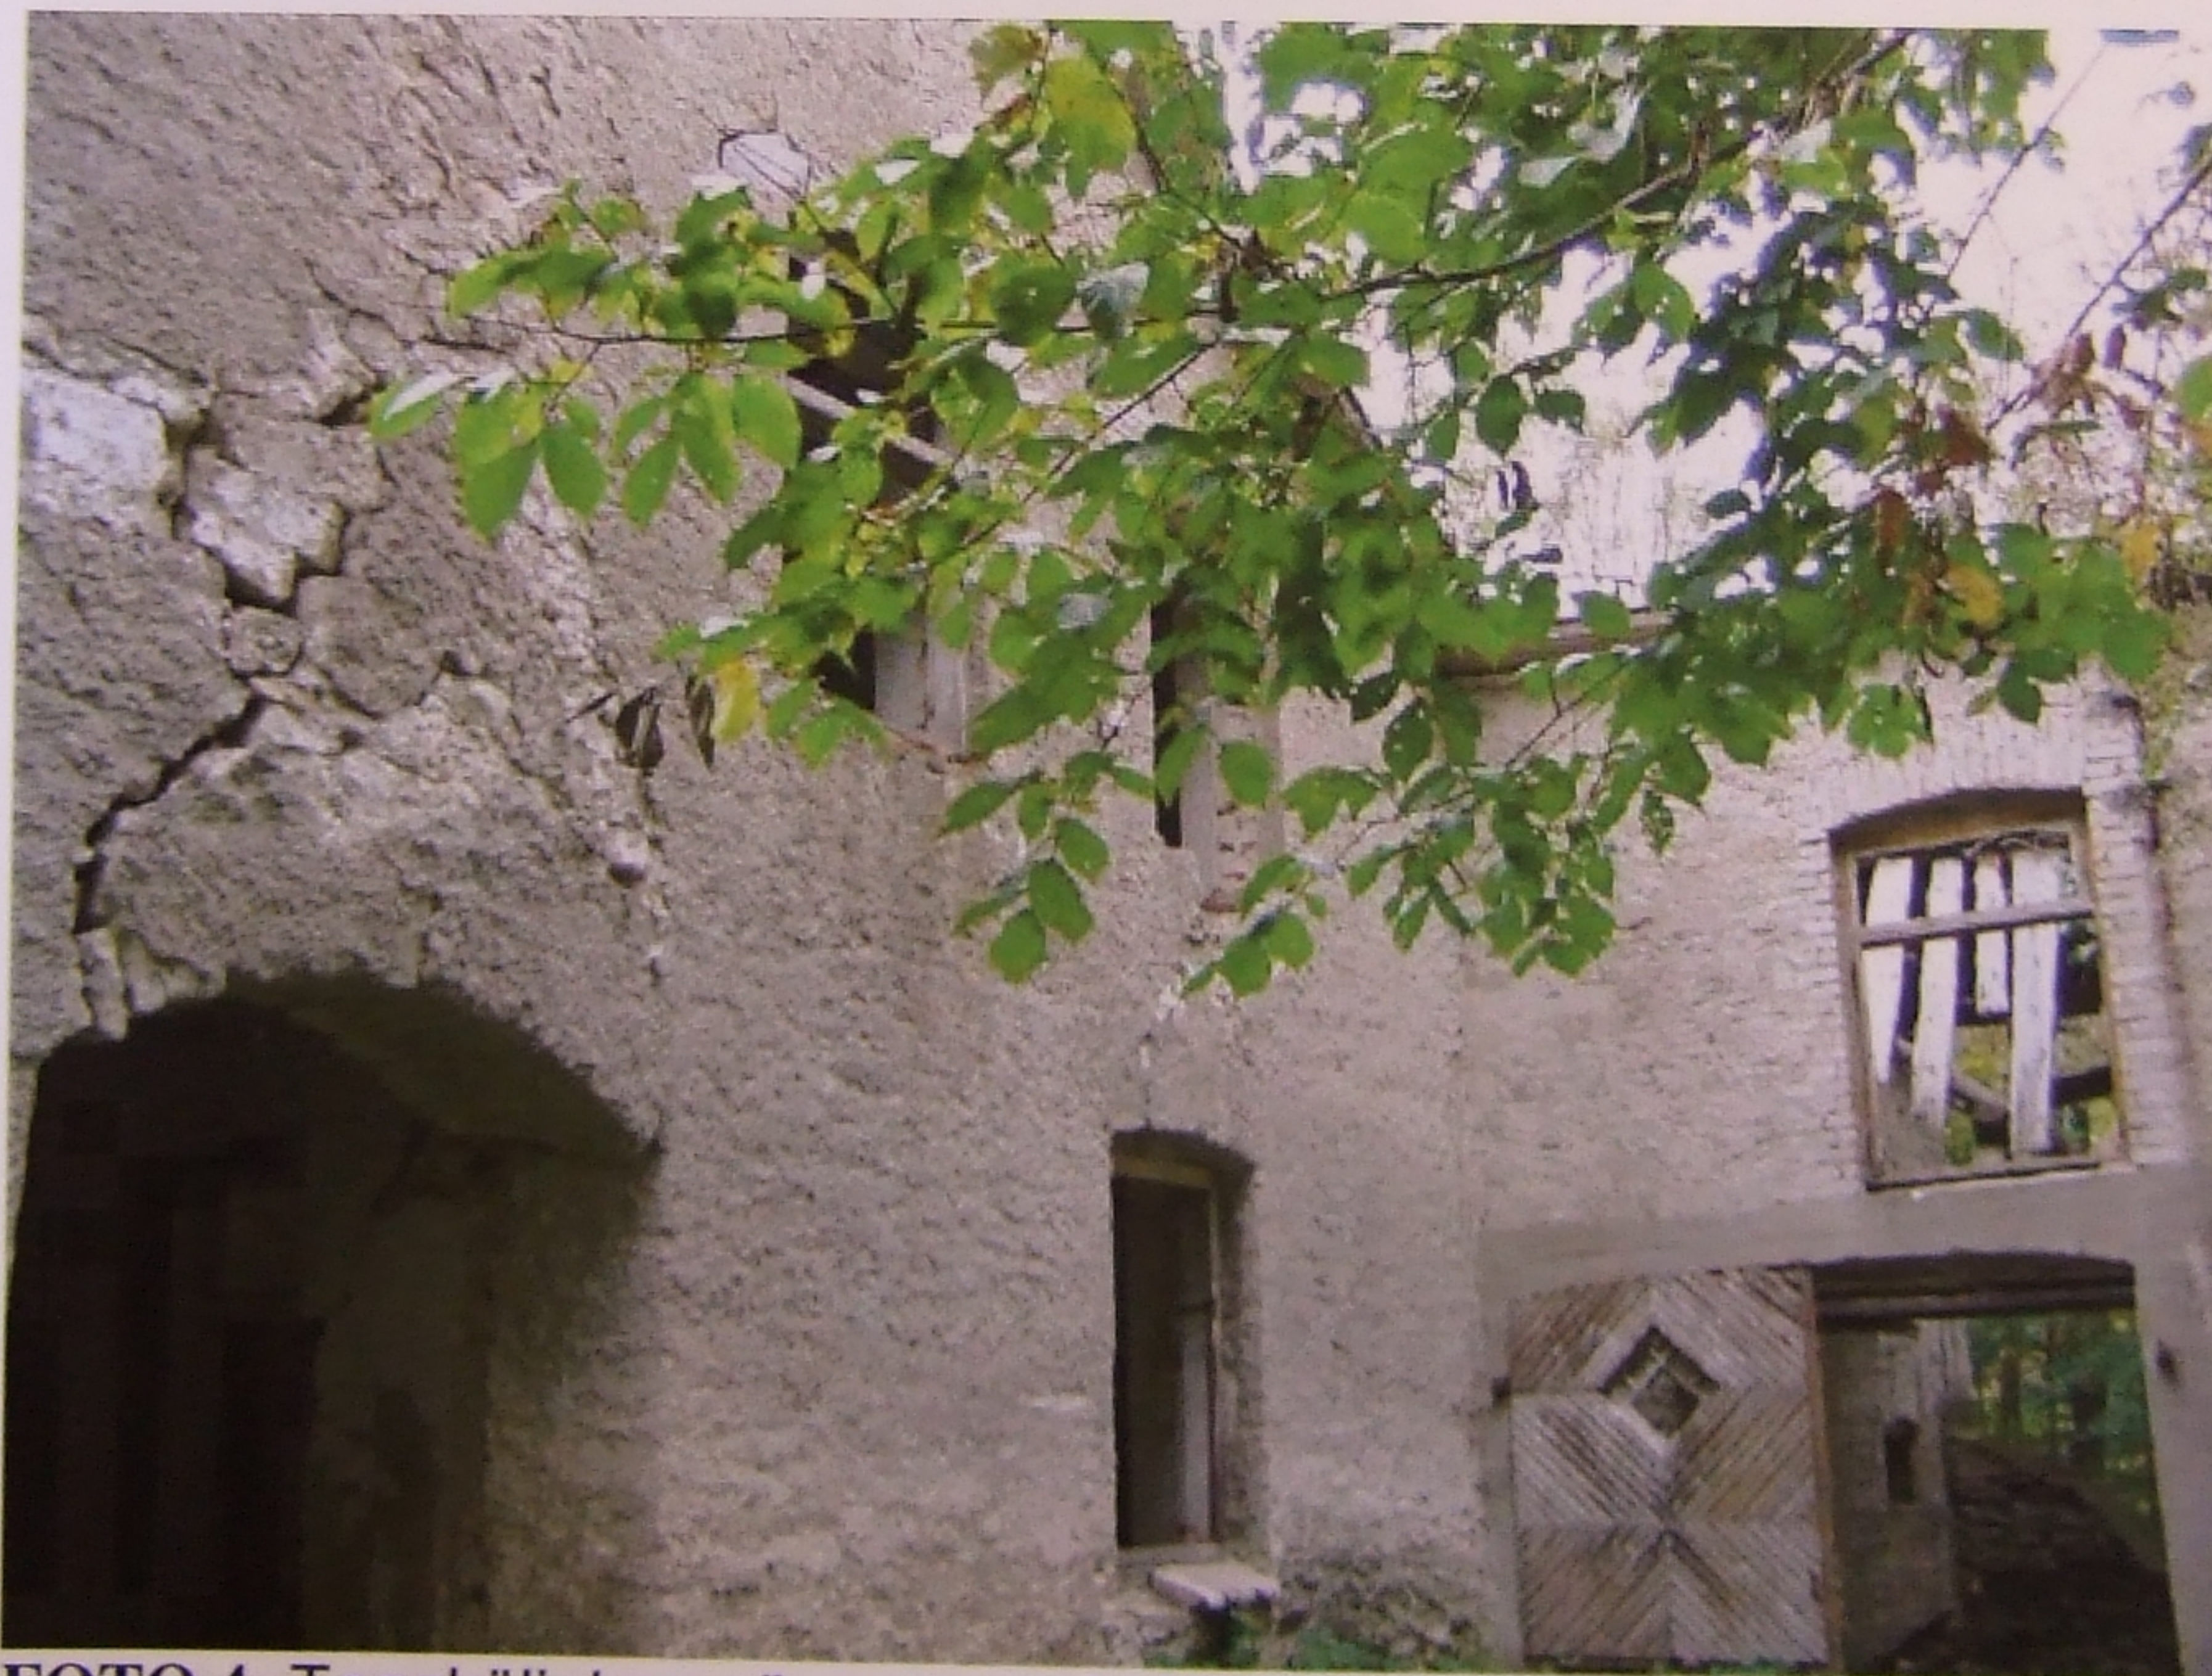
**FOTO 4:** Tagaküljel on väga suured ning avariohtlikud kaldpraod.

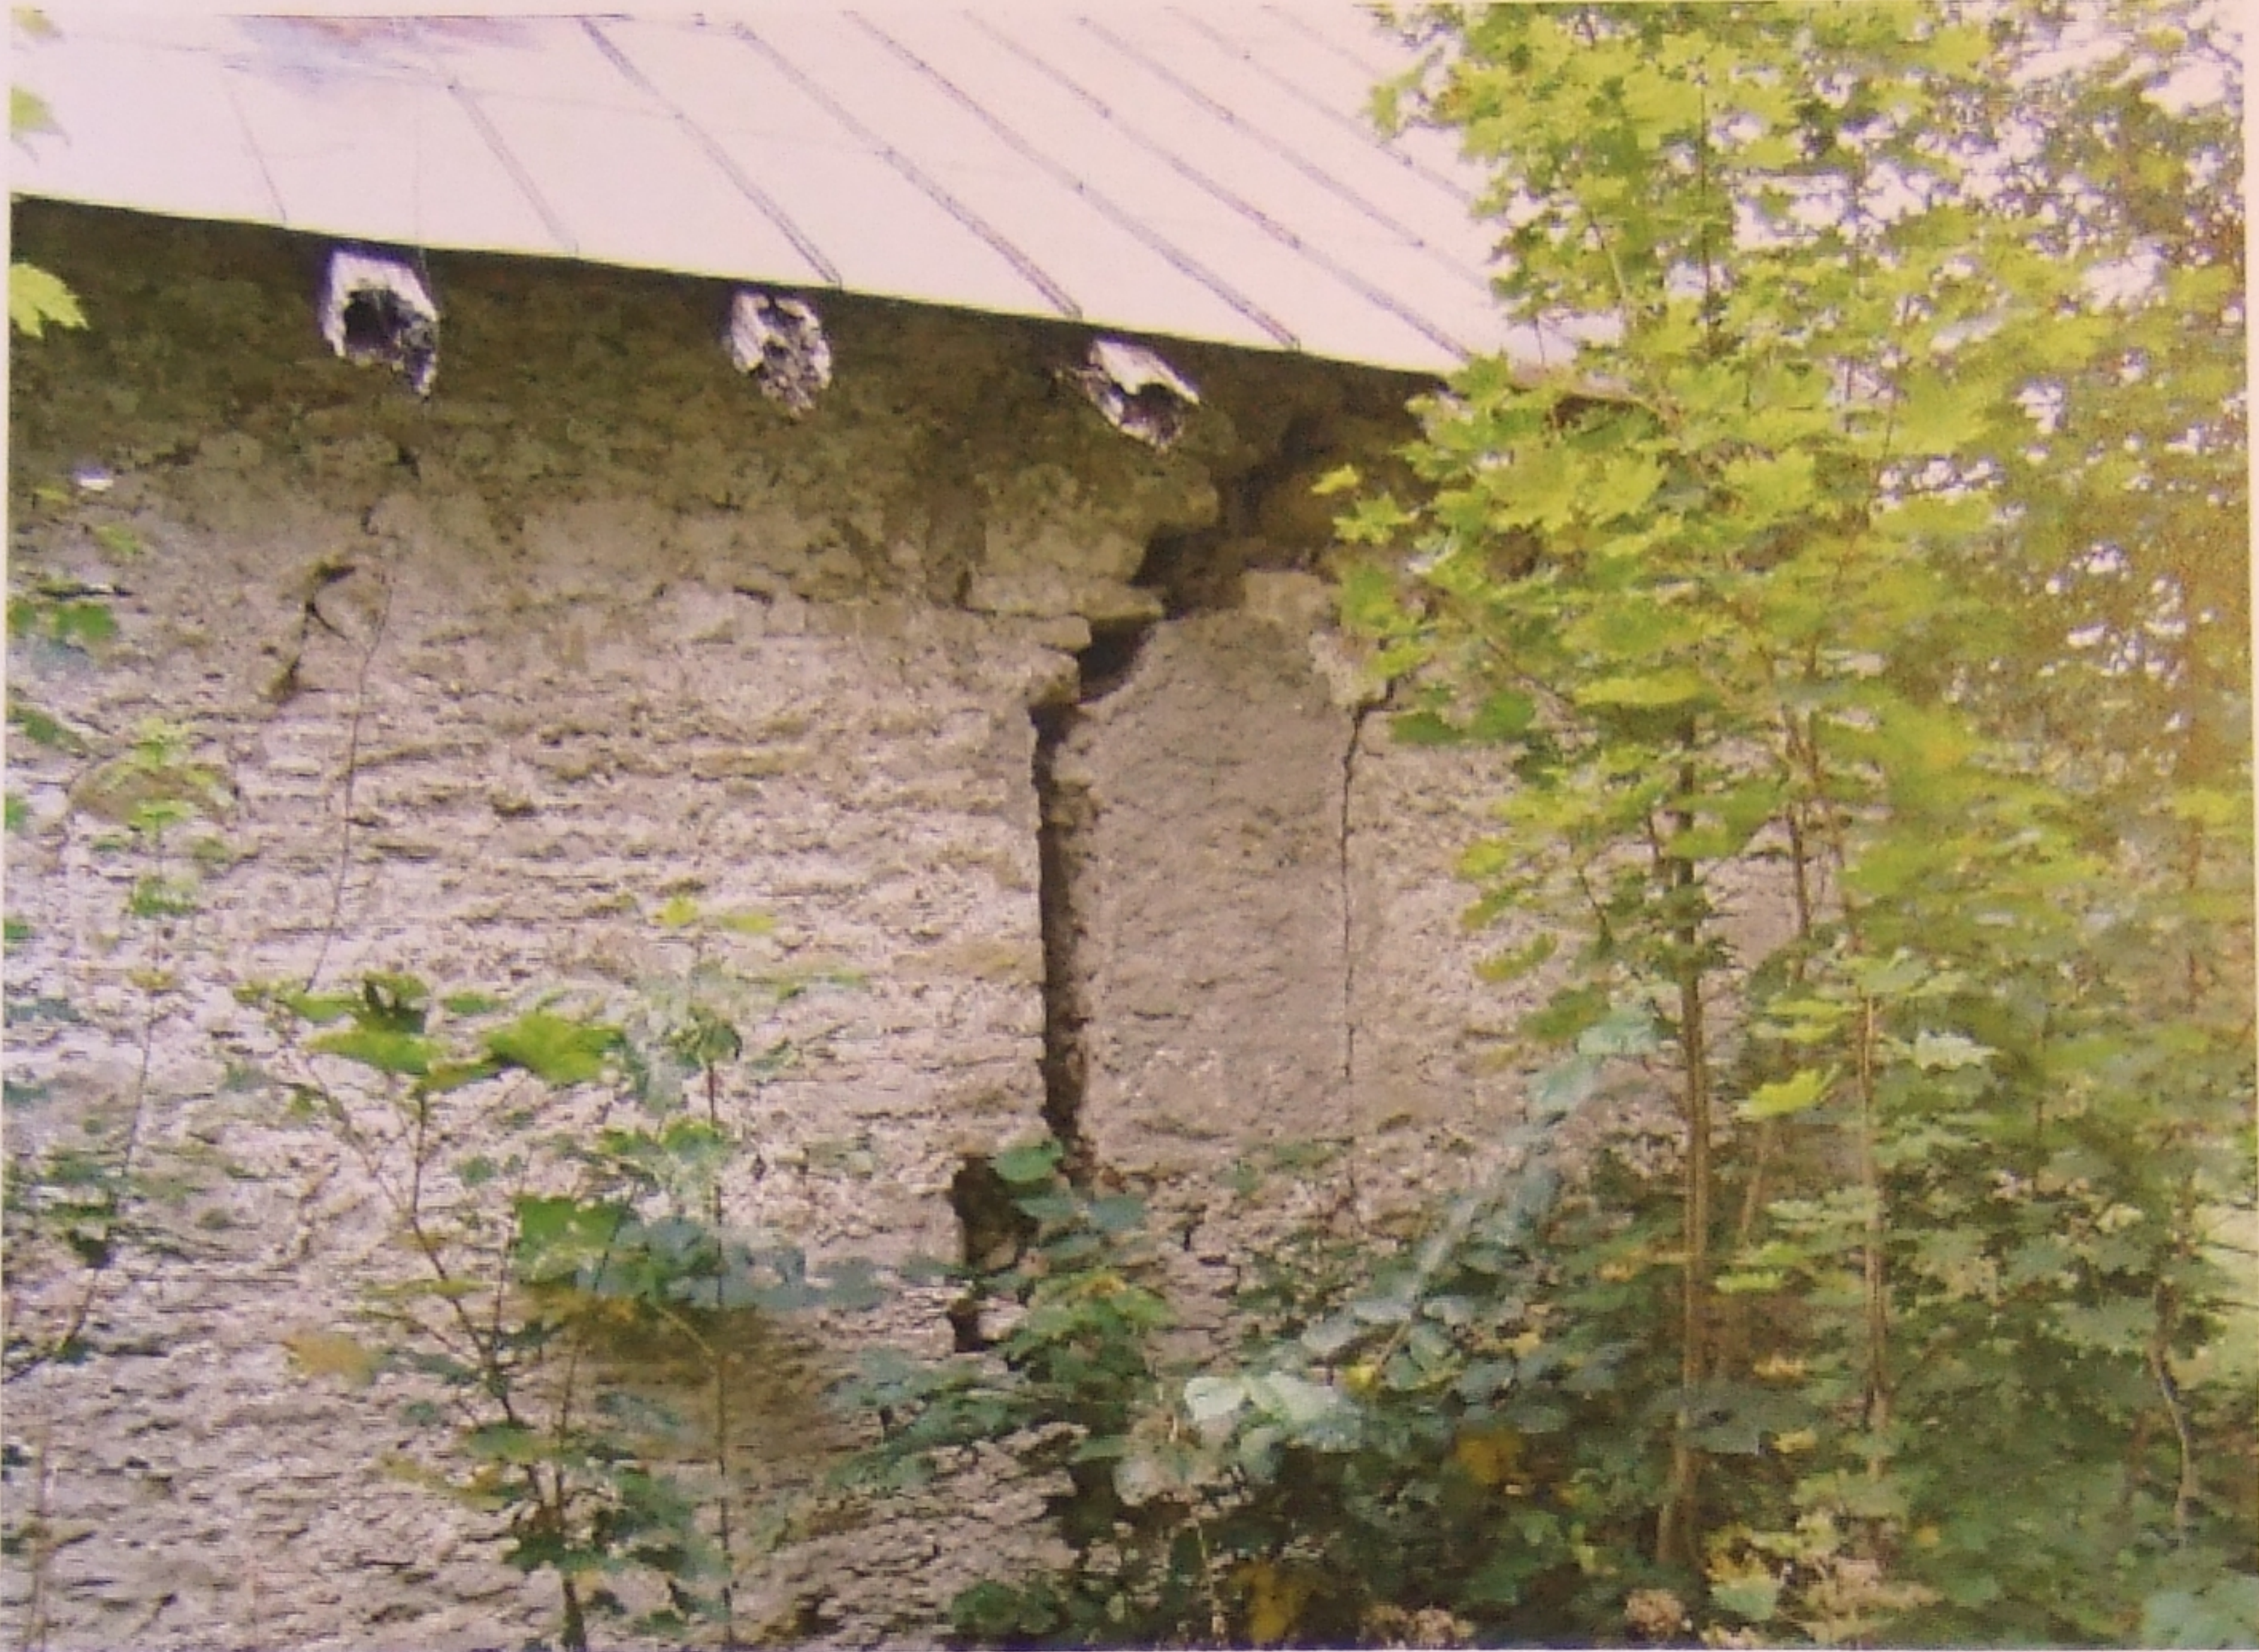
**FOTO 5:** Tagakülje jõepoolne ots.  
Näha on äärmiselt suured ja avariiohtlikud deformatsioonipraod.

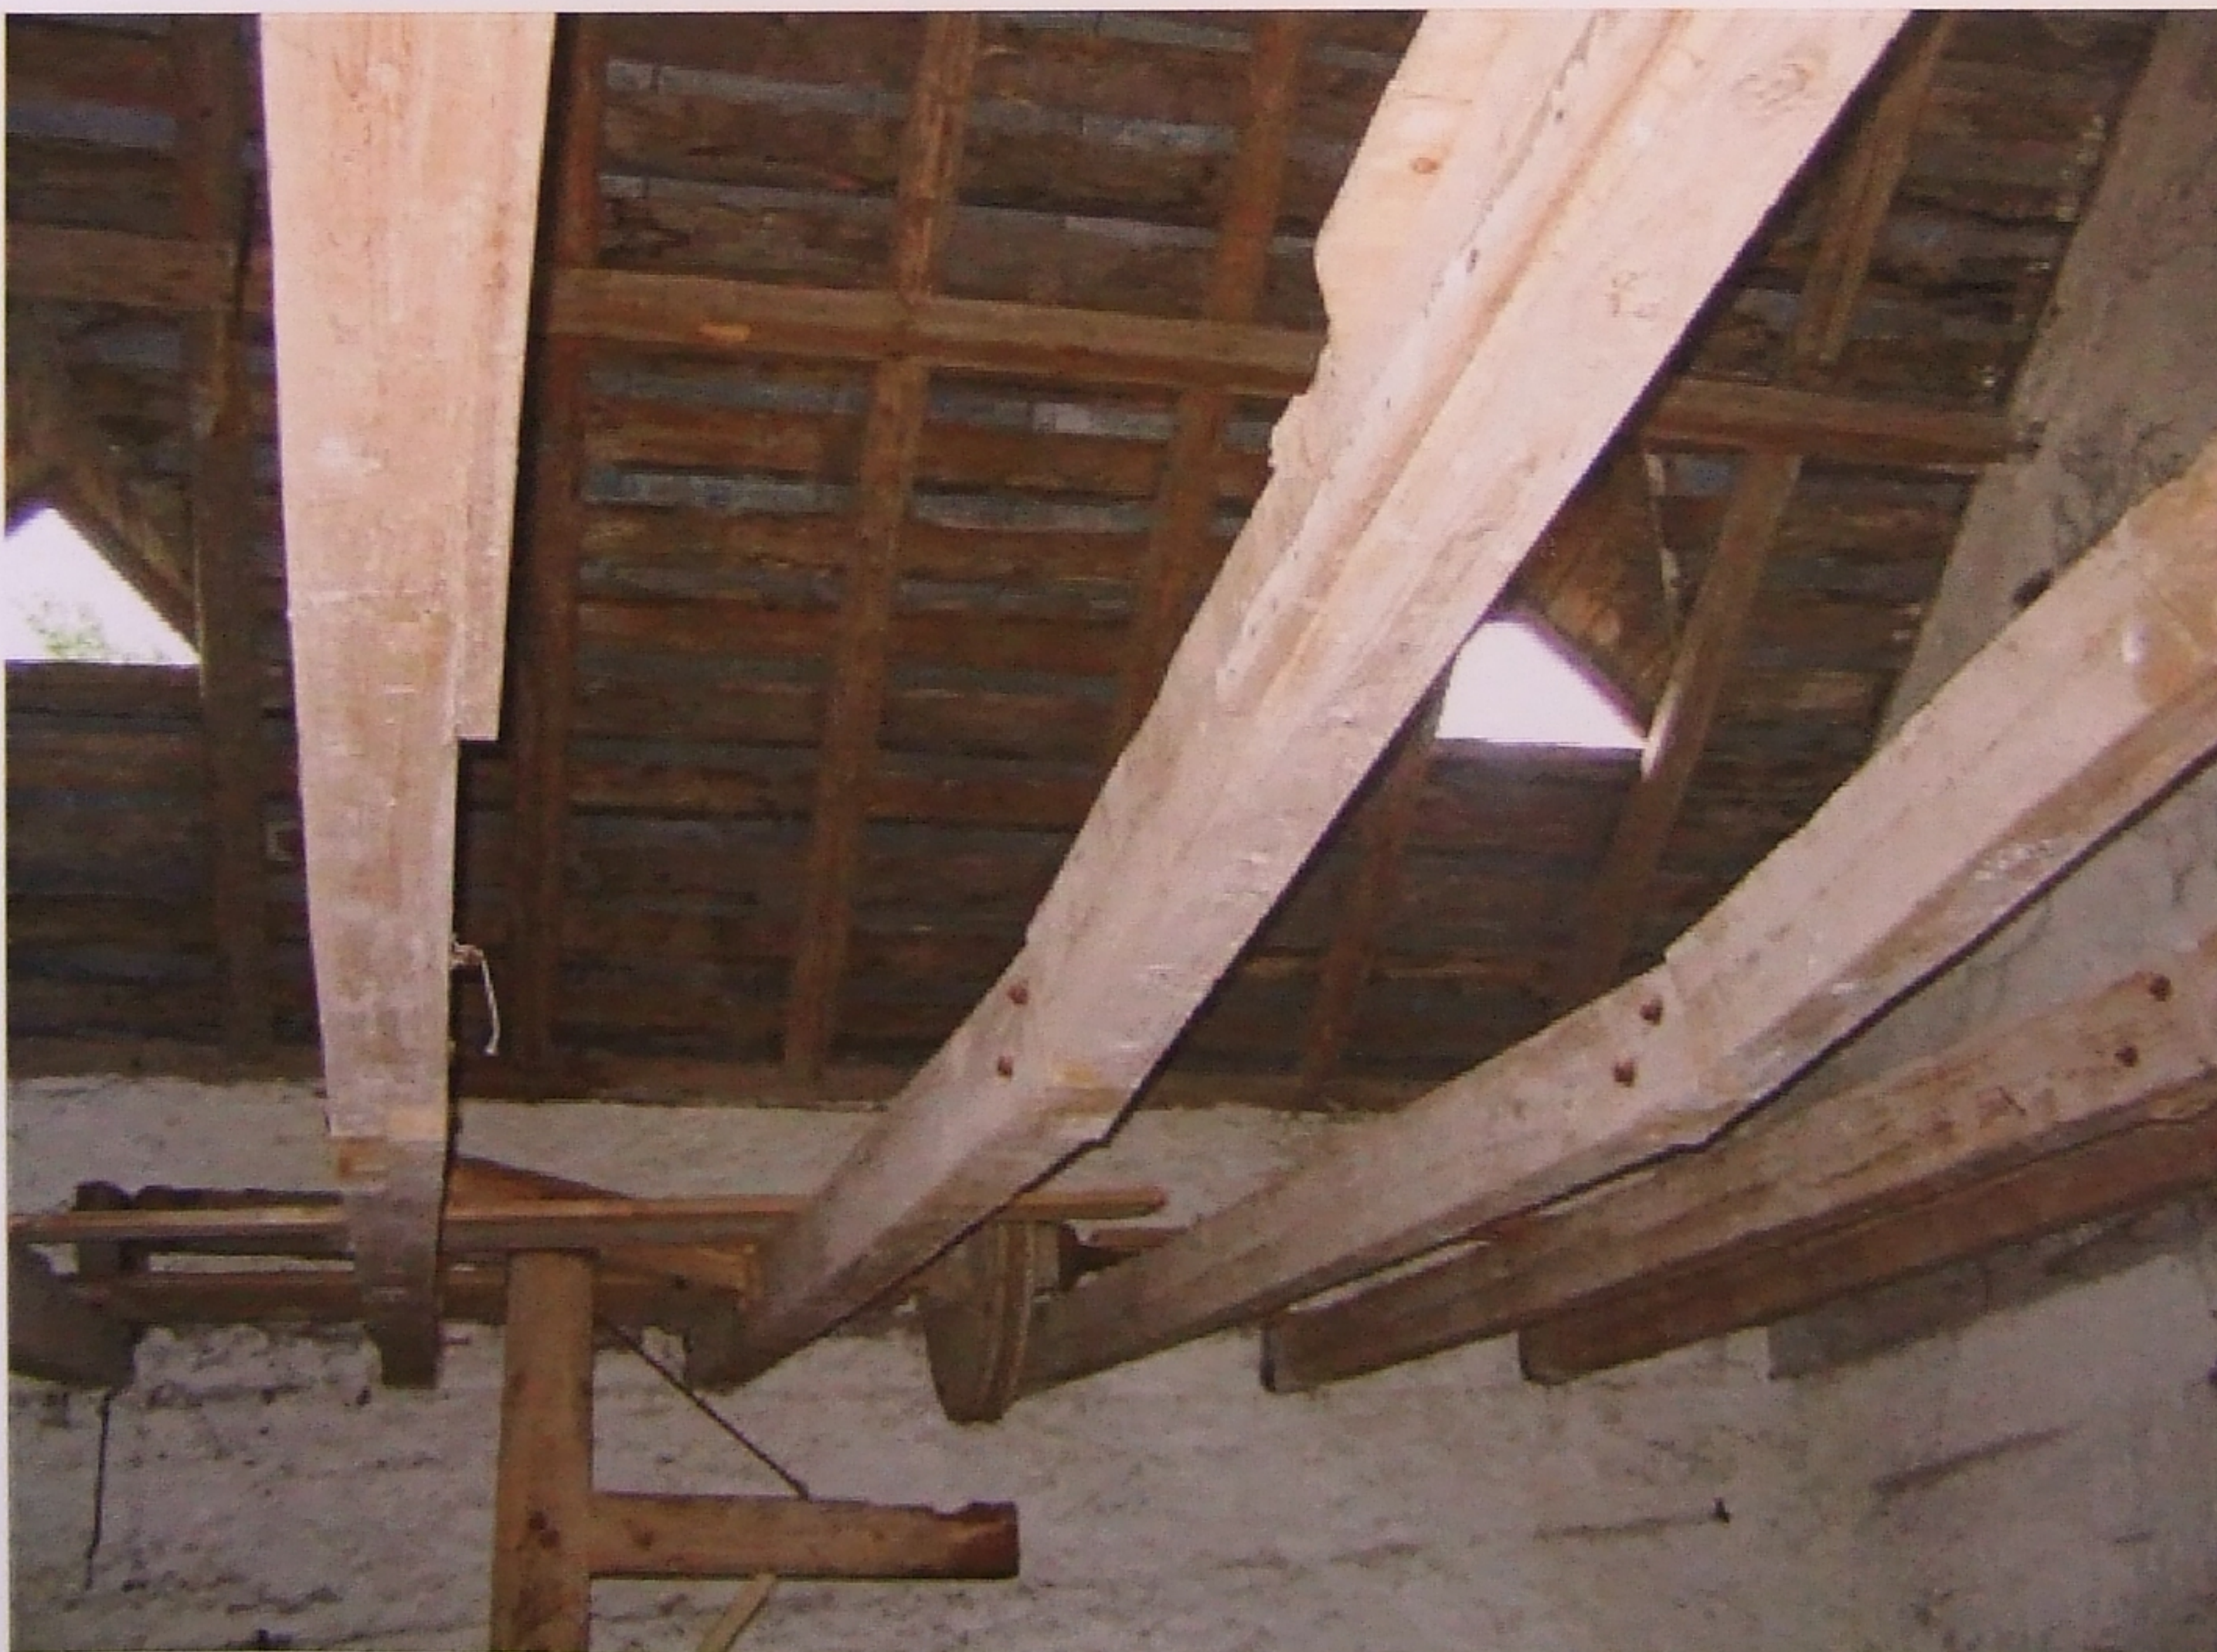
**FOTO 6:** Veski masinasaali pööningu vahelagi.  
Vahelae talade alt on eemaldatud tugistik ning talad on vajunud avariiohtlikult läbi jätkusõlme kohalt.

| Jrk. nr. | Hooldus-, konserveerimis-, restaureerimis- ja remonttööde nimetus | Täitmise tähtaeg | Märkused |
|---|---|---|---|
| 3. | Toestada ajutiste tugelega kõik avariilised vahelae ja katuse kandekonstruktsiooni osad | | |
