KOMPLEKSSED TEADUSLIKUD UURINGUD  
Rapla rajooni endise Lohu mõisa  
vesiveski  
Kõide 5-I  
Ülesmõõtmine

Raplamaa arhitektuurimälestiste tehnilise seisukorra ülevaatus

Lohu mõis

**VESIVESKI**

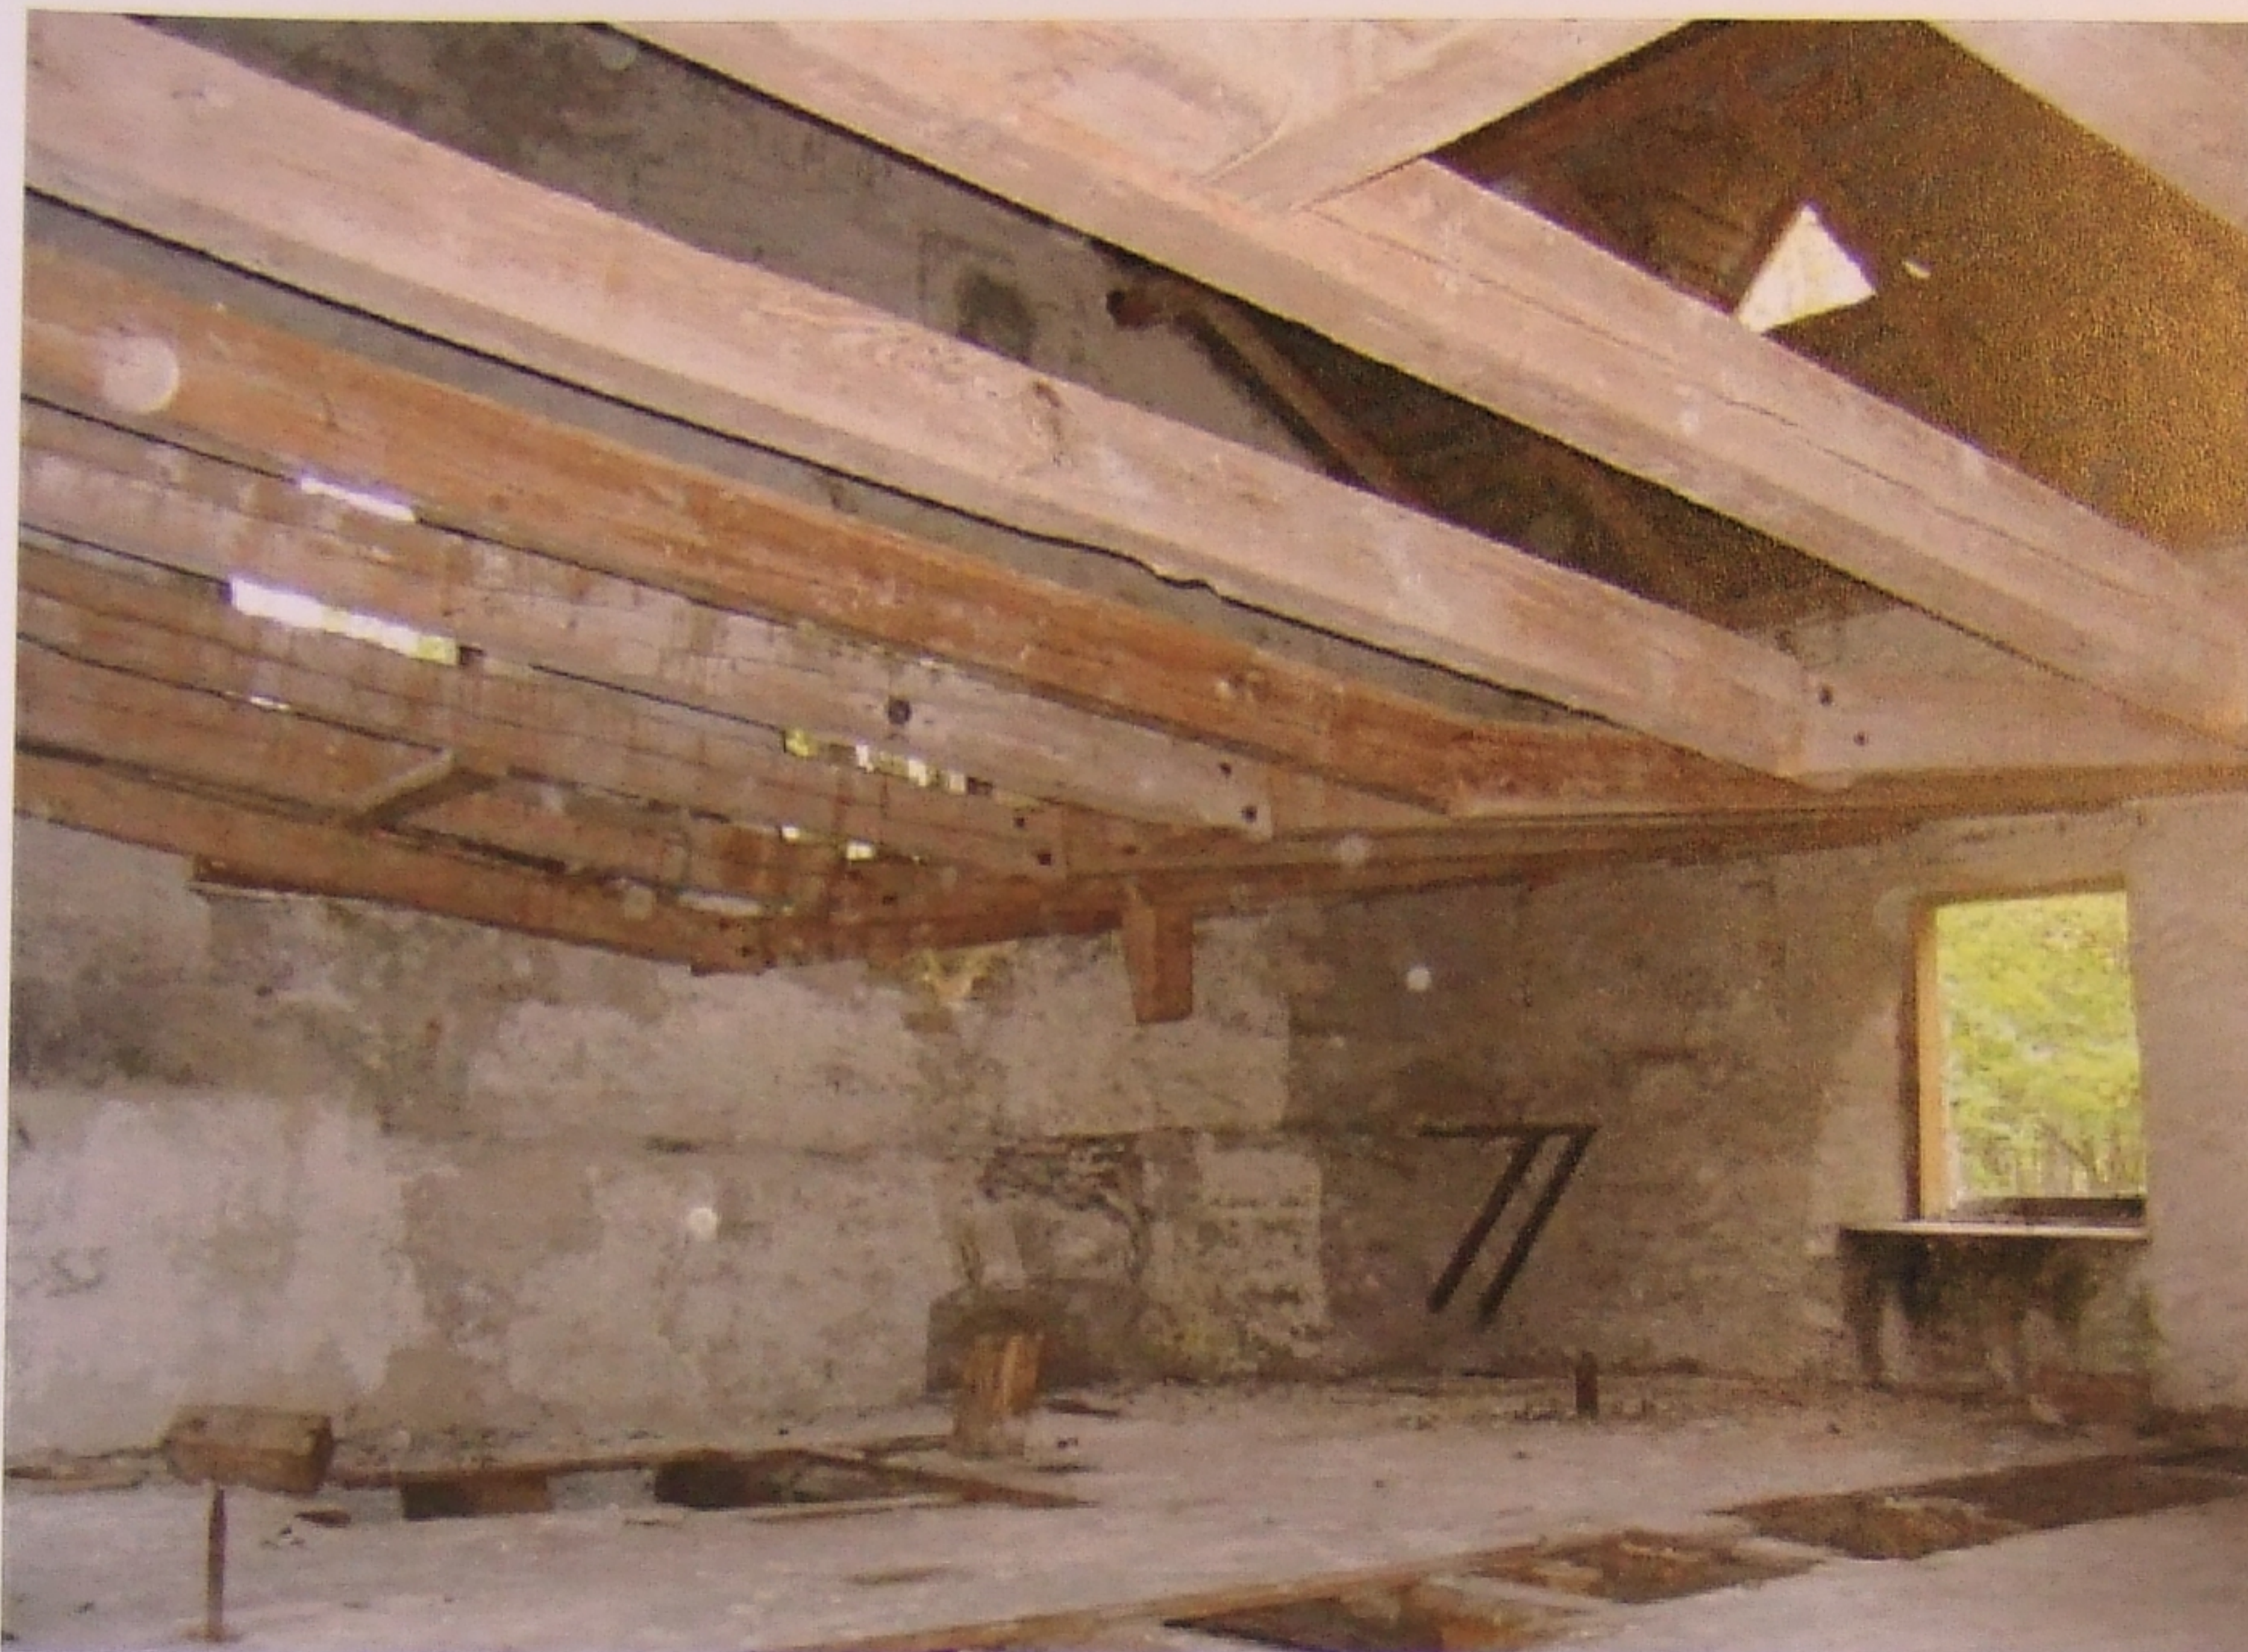
**FOTO 7:** Masinasaali avriiohtlikult läbivajunud vahelagi vahelagi.

| Jrk. nr. | Hooldus-, konserveerimis-, restaureerimis- ja remonttööde nimetus | Täitmise tähtaeg | Märkused |
|---|---|---|---|
| 3. | Toestada ajutiste tugelega kõik avariilised vahelae ja katuse kandekonstruktsiooni osad | | |

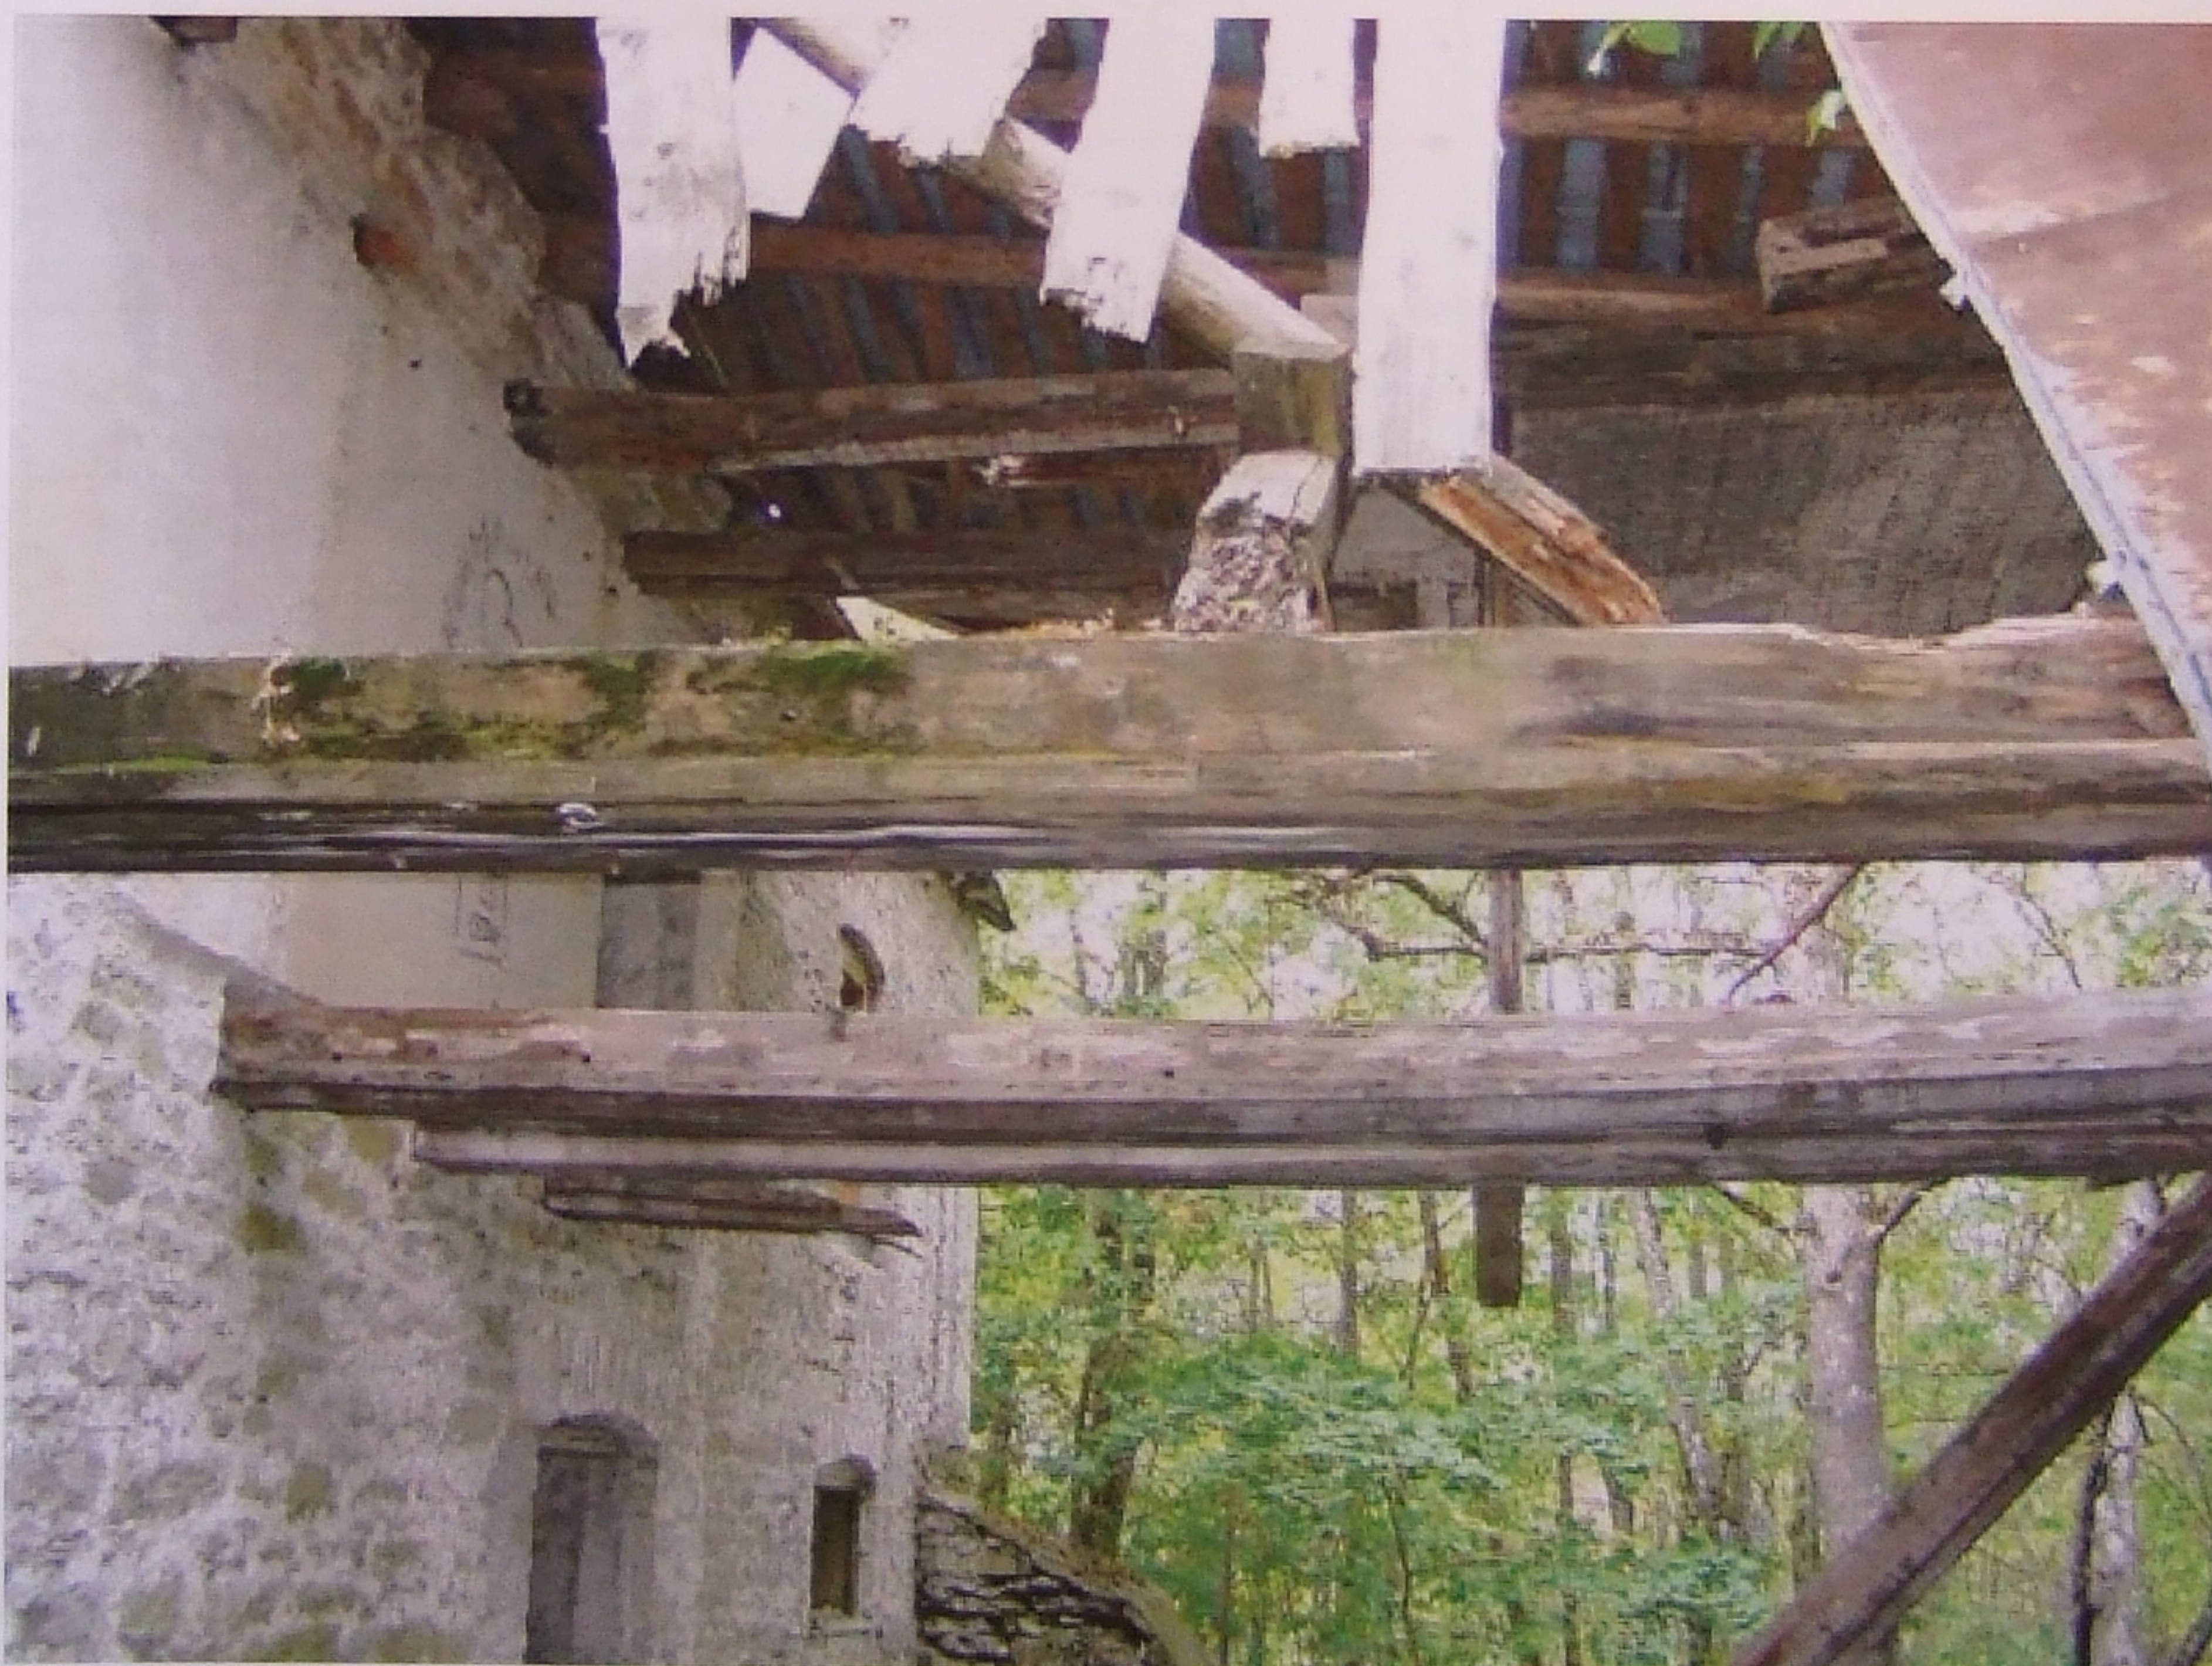
**FOTO 8:** Tagakülje juurdeehitus on väga suurte seenkahjustustega ning kõik puitkonstruktsioonid tuleb asendada uutega.

| Jrk. nr. | Hooldus-, konserveerimis-, restaureerimis- ja remonttööde nimetus | Täitmise tähtaeg | Märkused |
|---|---|---|---|
| 2. | Eemaldada kõik seenkahjustustega allavarisenud puitkonstruktsioonide osad | | |
