KOMPLEKSSED TEADUSLIKUD UURINGUD  
Rapla rajooni endise Lohu mõisa  
vesiveski  
Kõide 5-I  
Ülesmõõtmine

Raplamaa arhitektuurimälestiste tehnilise seisukorra ülevaatus

Lohu mõis

**VESIVESKI**

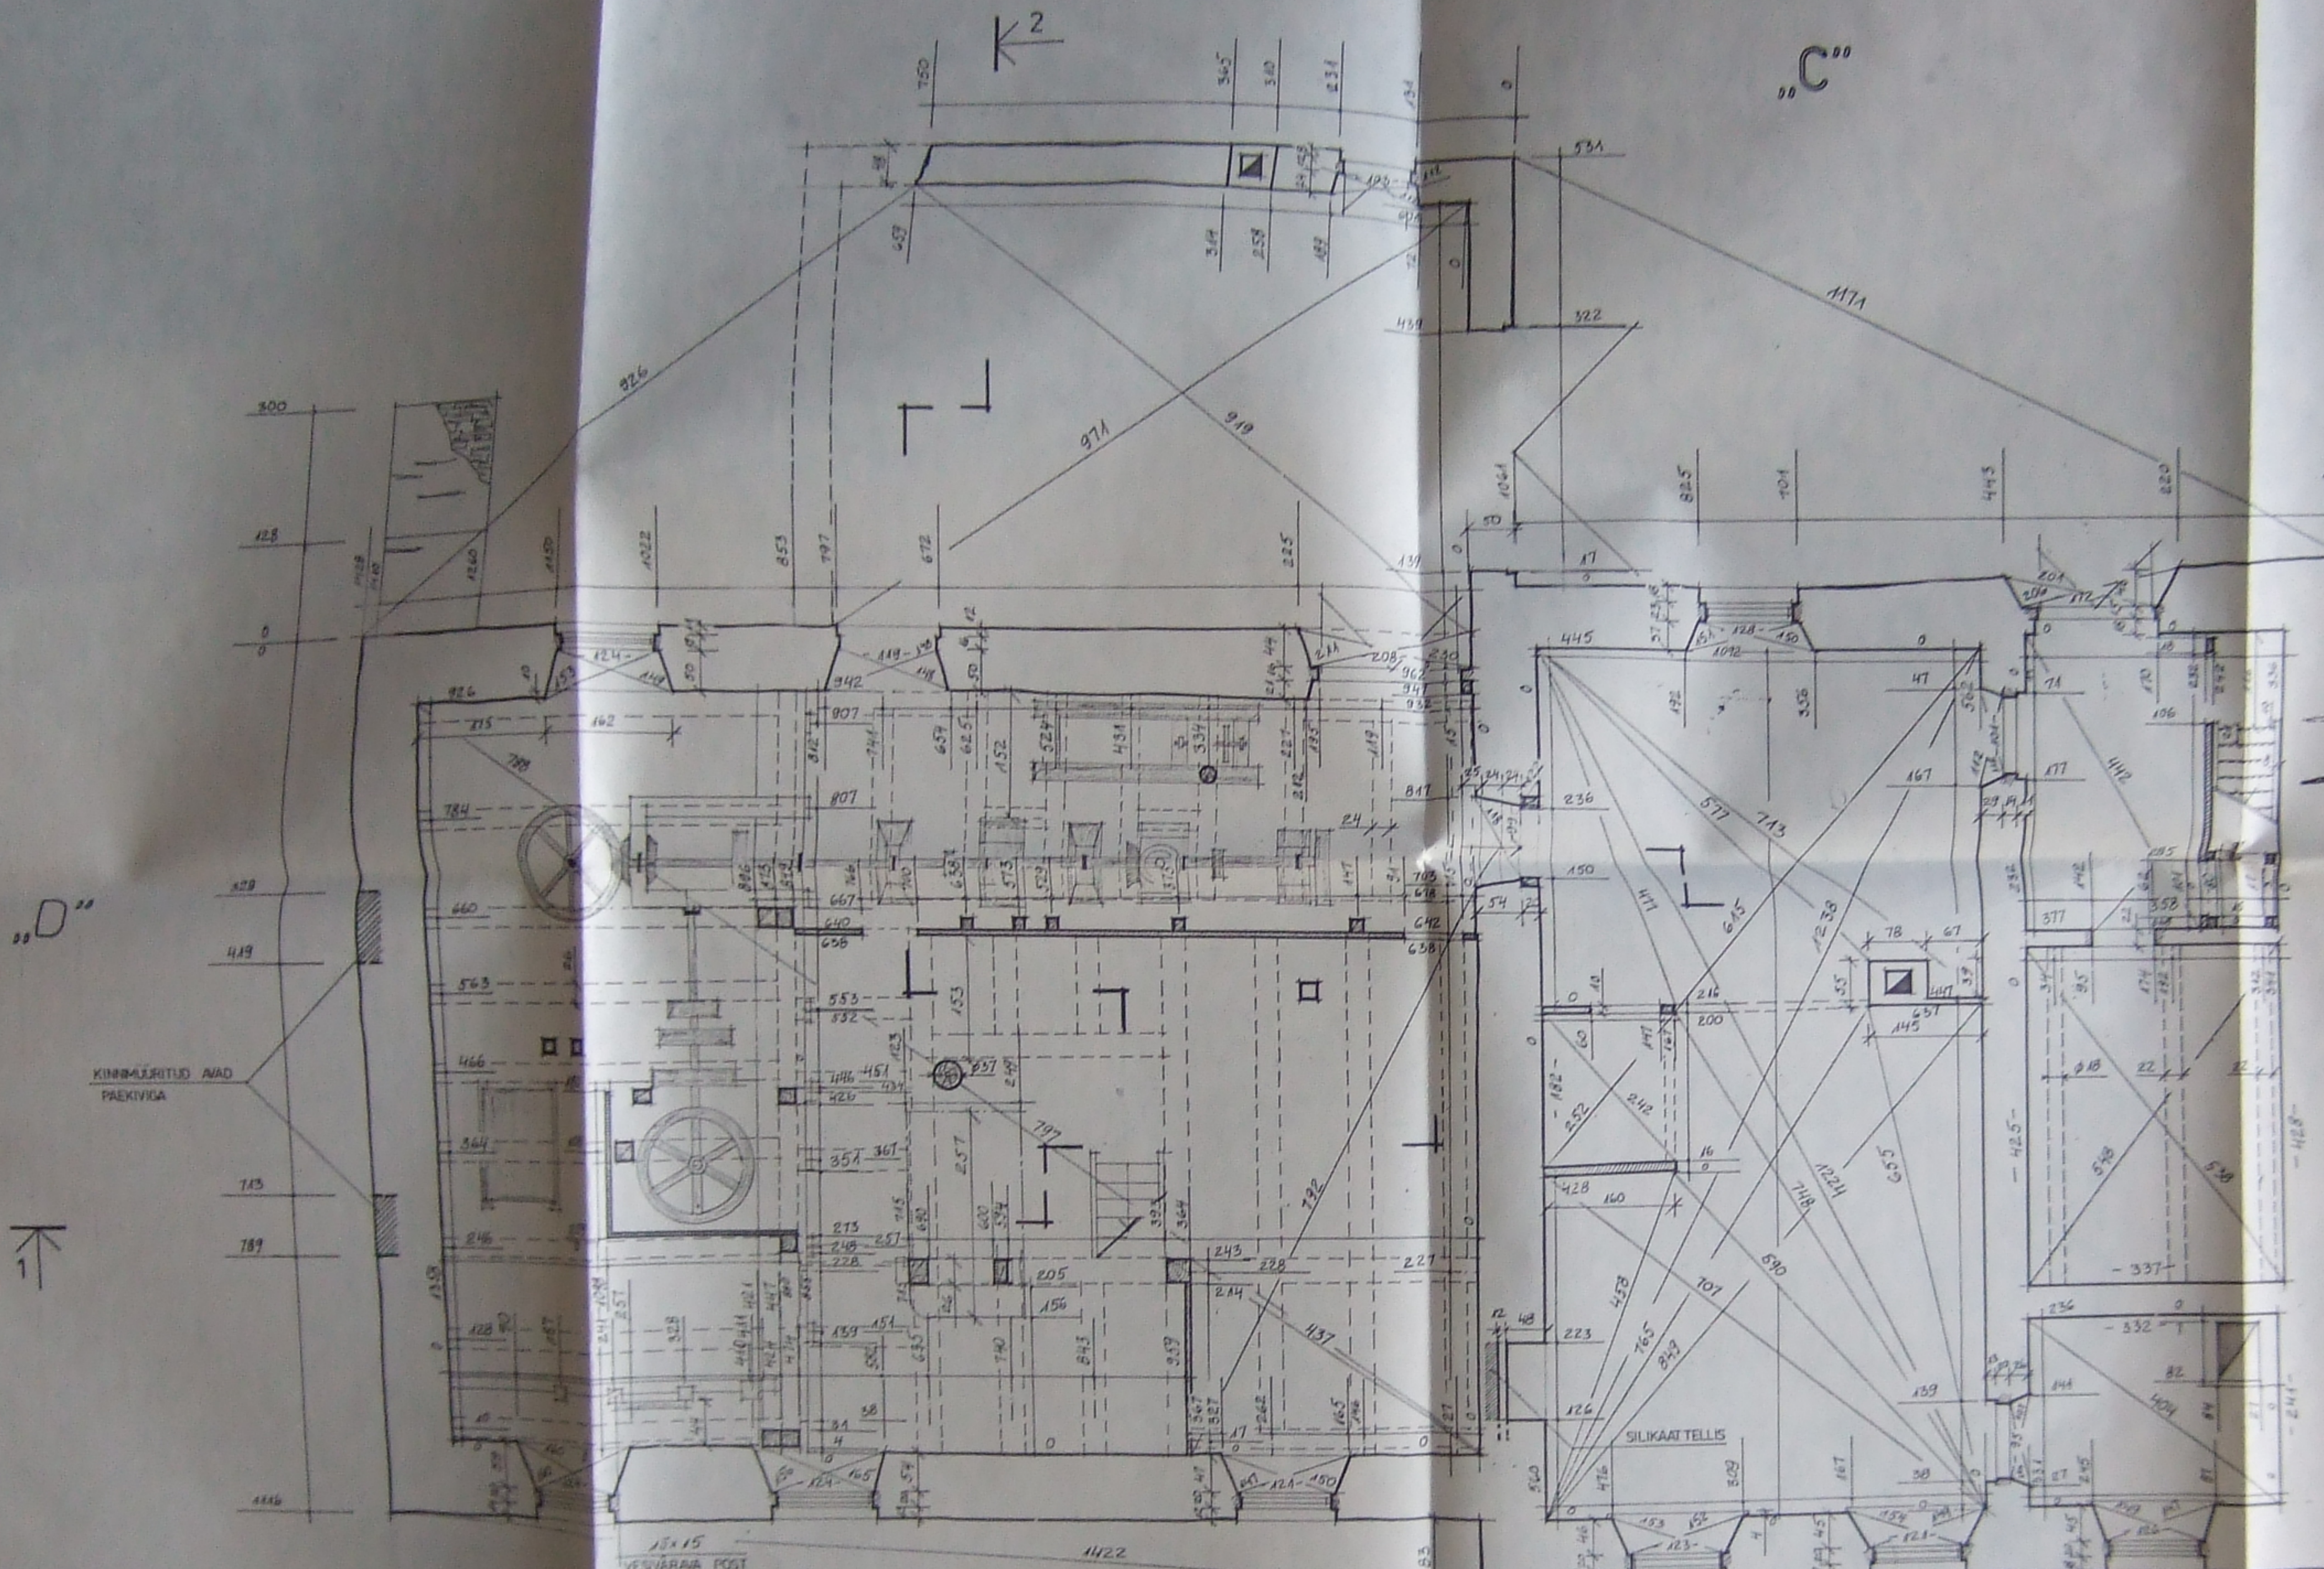
# ESIMESE KORRUSE PLAAN M 1:50

KANALI SEIN VAJUNUD VÄLJA

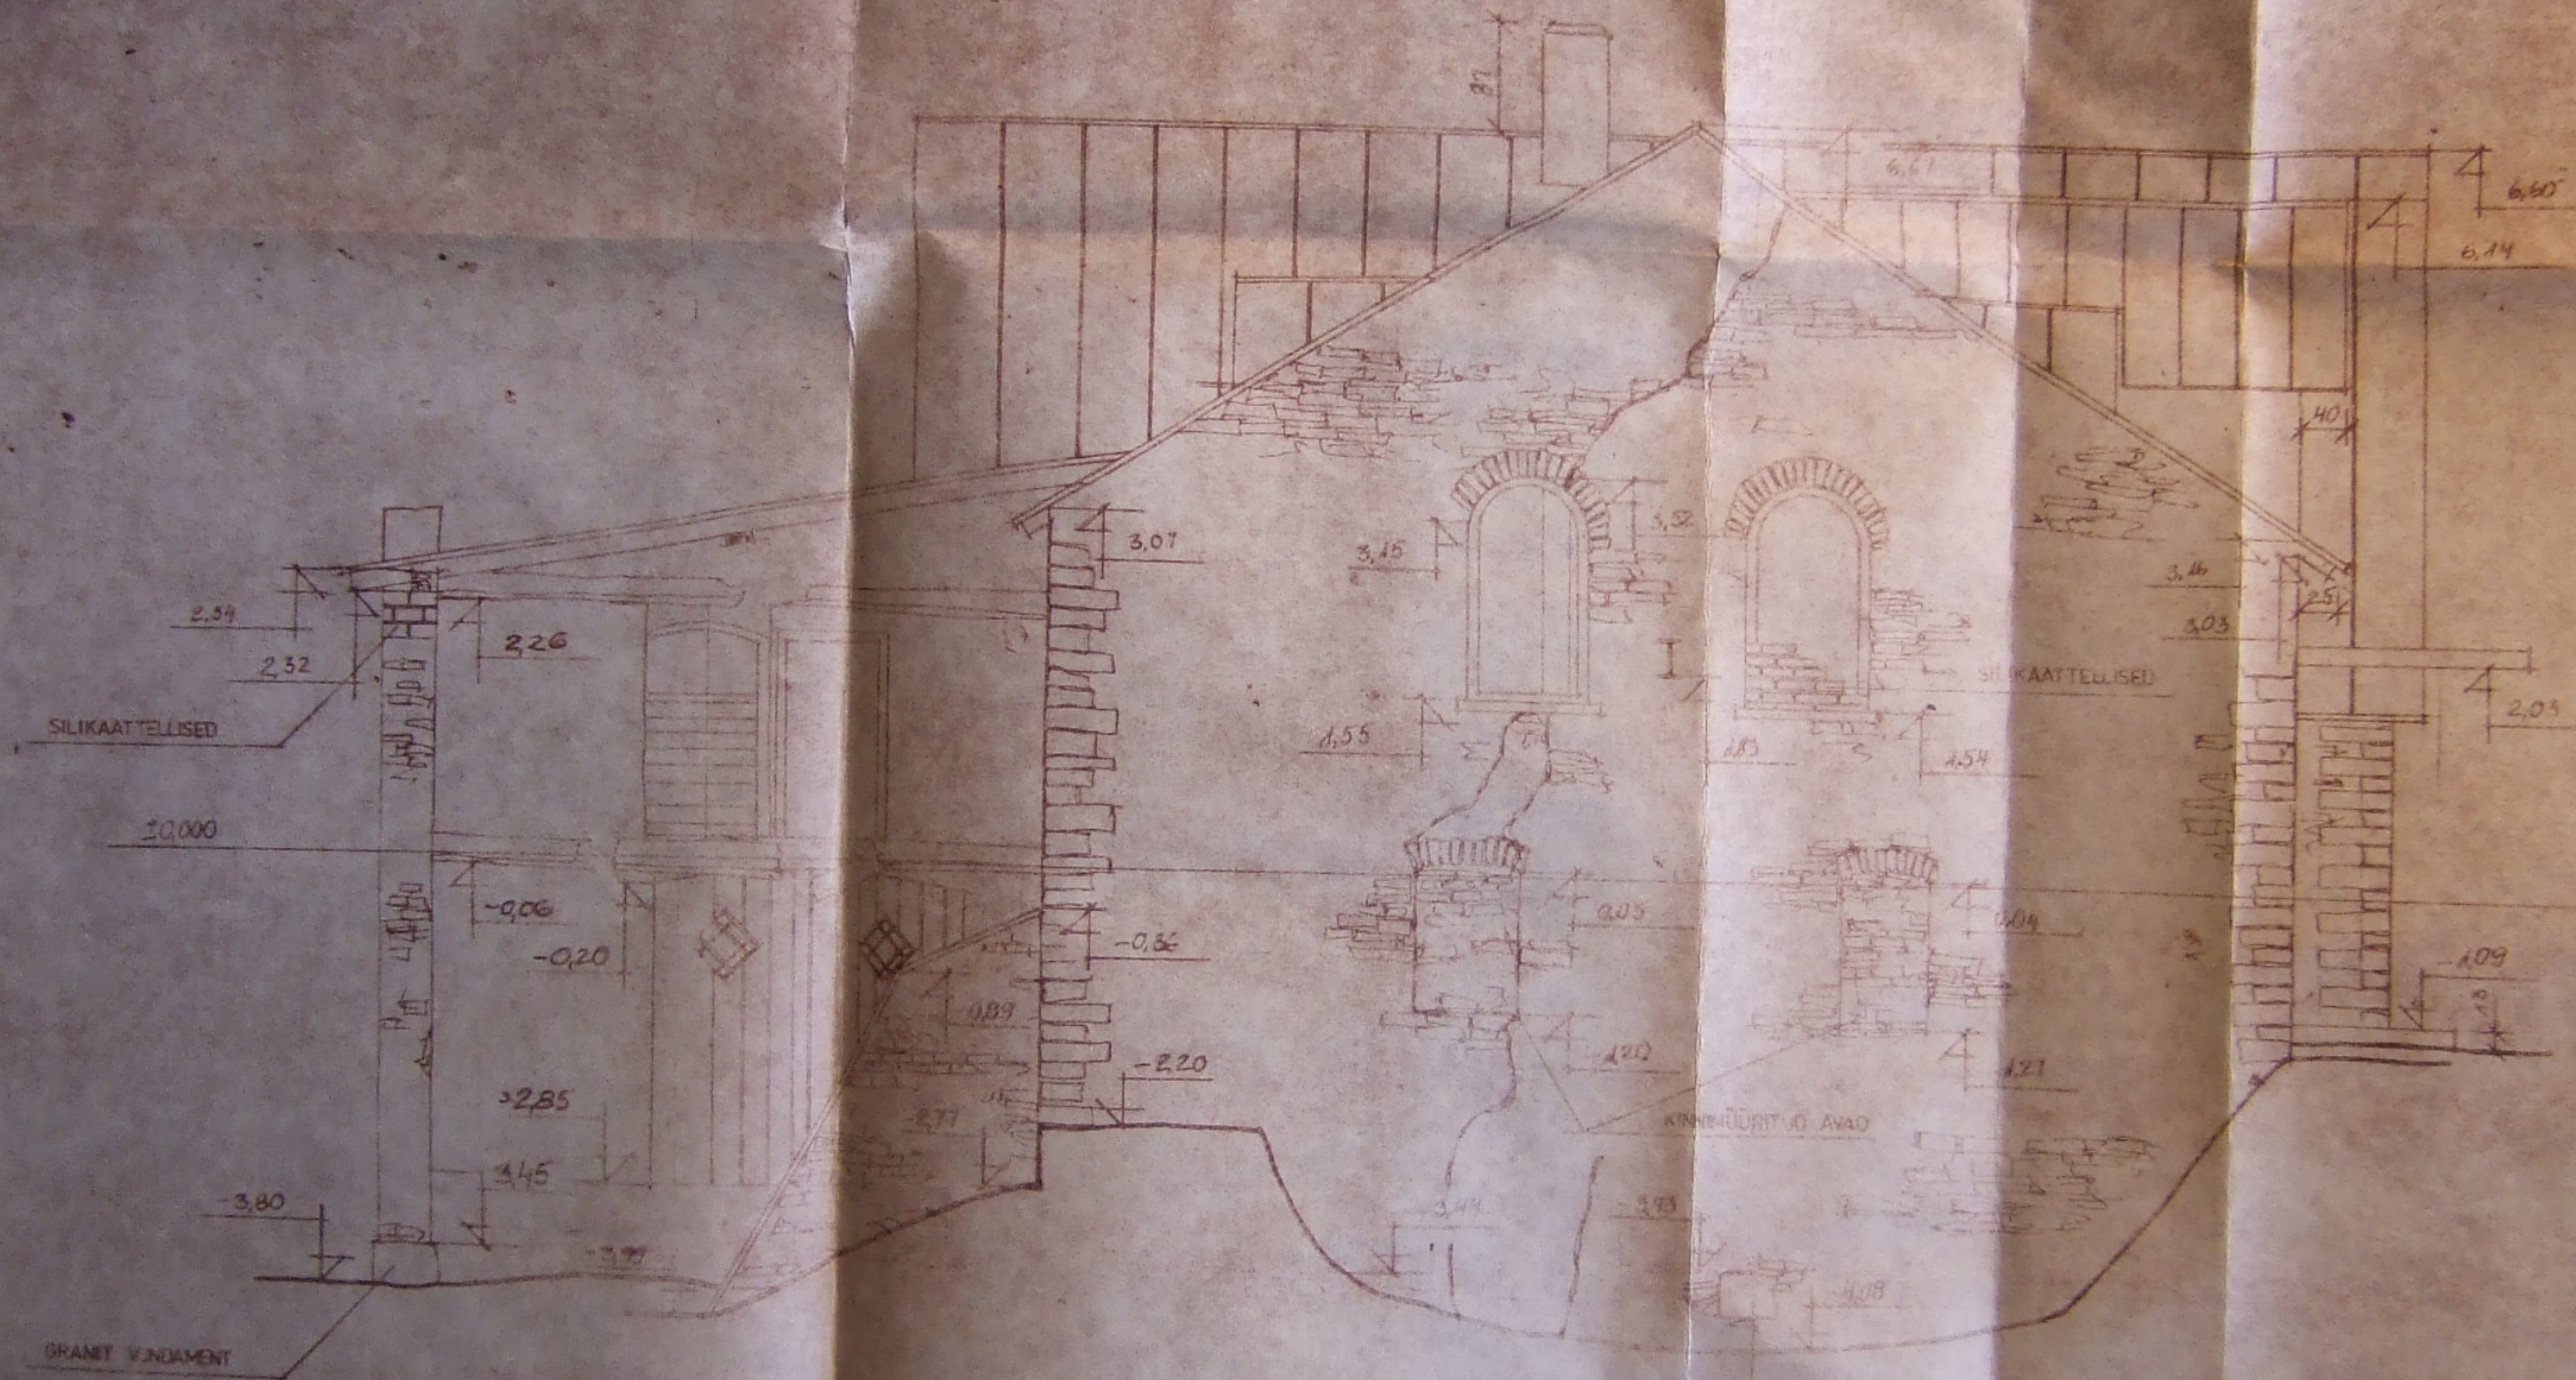
# OTSAADE „D” M 1:50

| OTSAADE „D” M 1:50 | | KINNIPÜÜRITUD AVAD | |
